RAPPORT  
TILLGÄNGLIGHETSANALYS KOLL2020

RAPPORT  
2018-12-10

UPPDRAG 287521, Tillgänglighetsanalys kollektivtrafiken Koll2020

Titel på rapport: Tillgänglighetsanalys Koll2020

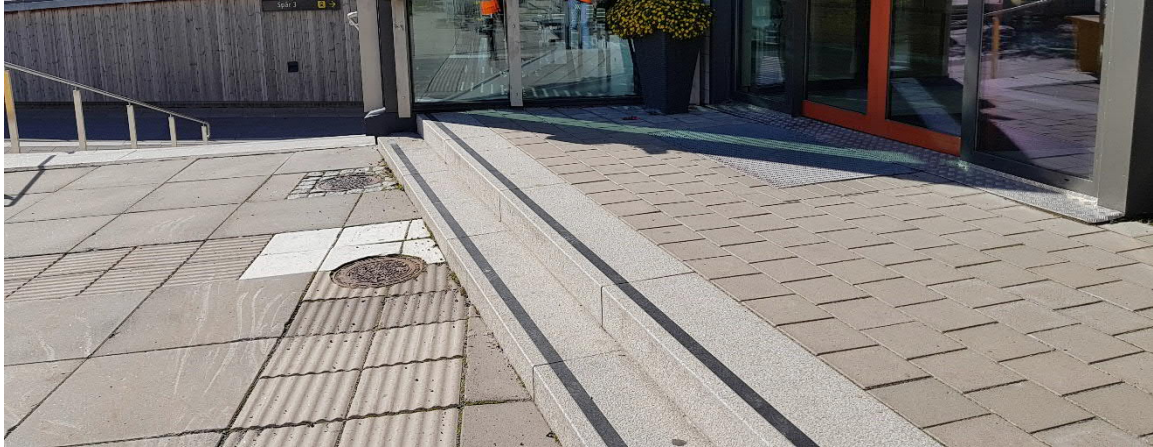
Det finns ett glapp i ledytan vid stationsbyggnadens huvudentré vilket försvårar för synskadade att ta sig fram till dörren (se Bild 2).

Bild 2. Ledyta vid entré.

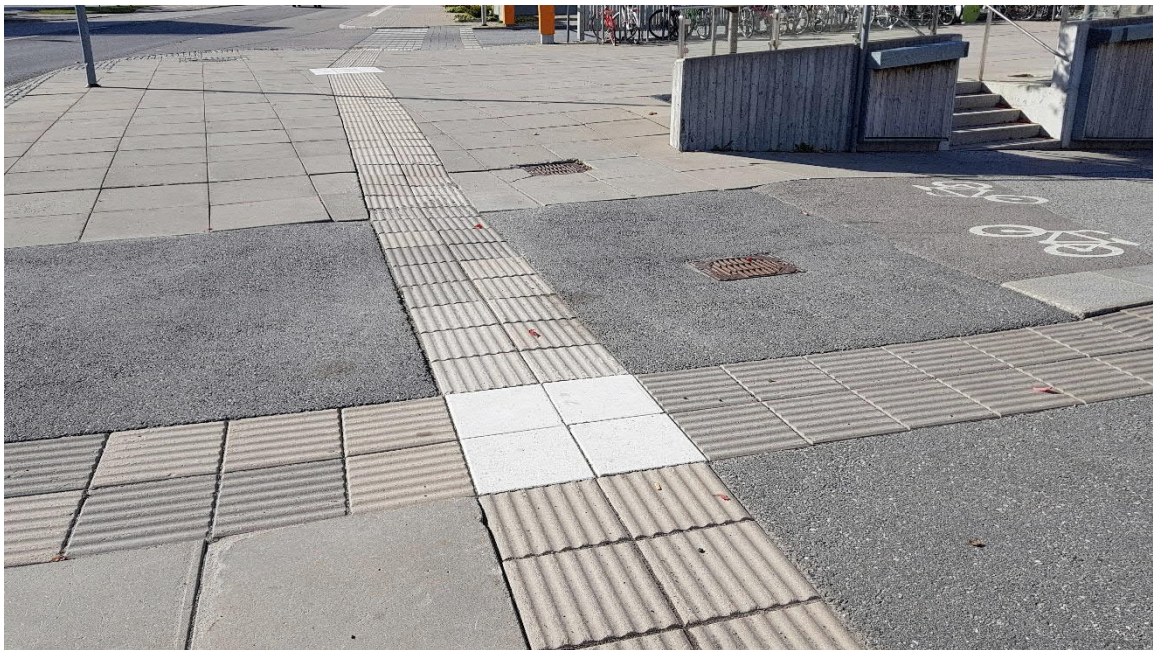
I närheten av stationens huvudentré finns en ledyta som korsar en cykelväg utan någon form av varning att så sker (se Bild 3). Detta utgör en brist i trafiksäkerheten för gående med synnedsättning.

Bild 3. Ledyta som korsar cykelväg.

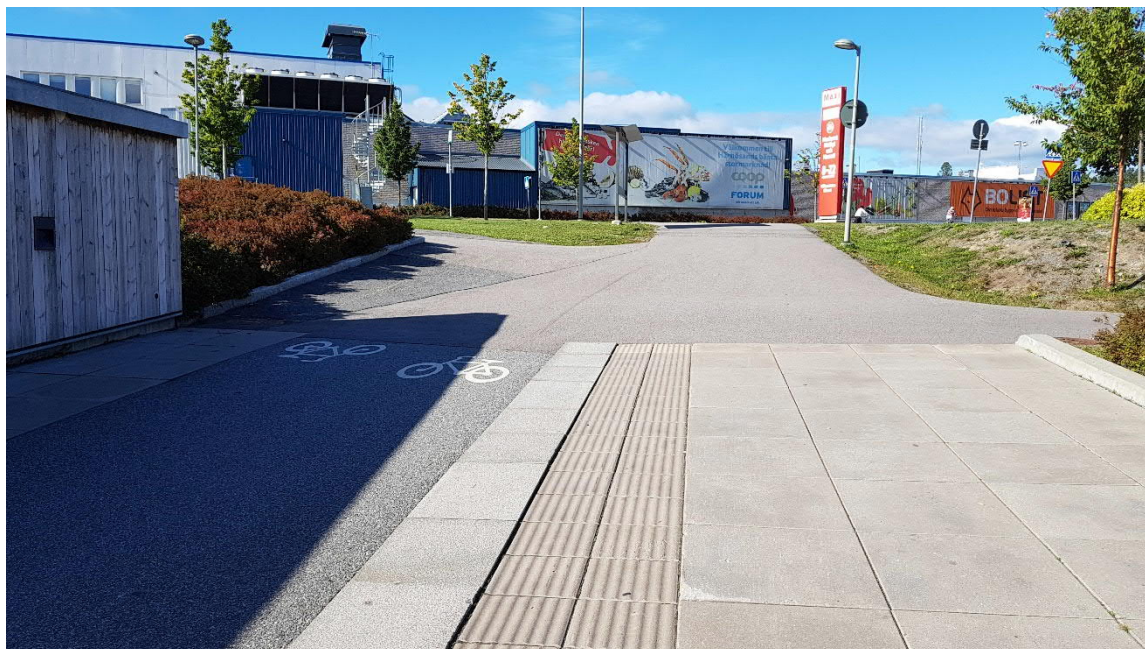
På stationsområdets östra sida slutar ledytan abrupt utan någon övergång till ett ledstråk (se Bild 4).

Bild 4. Ledytan som slutar.

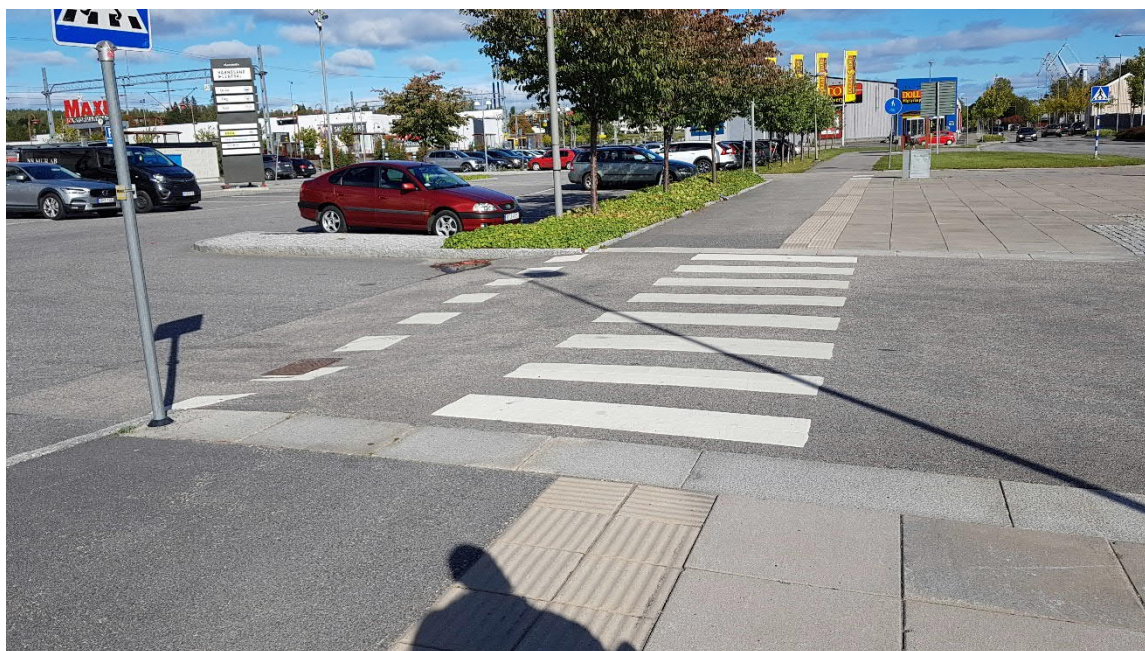
Vid ett övergångsställe saknas kantsten och ledytan saknar kupolplattor. På sidan närmast kameran avslutas ledytan med två felvända sinusplattor istället för kupolplattor (se Bild 5).

Bild 5. Felvända sinusplattor istället för kupolplattor vid övergångsställe.

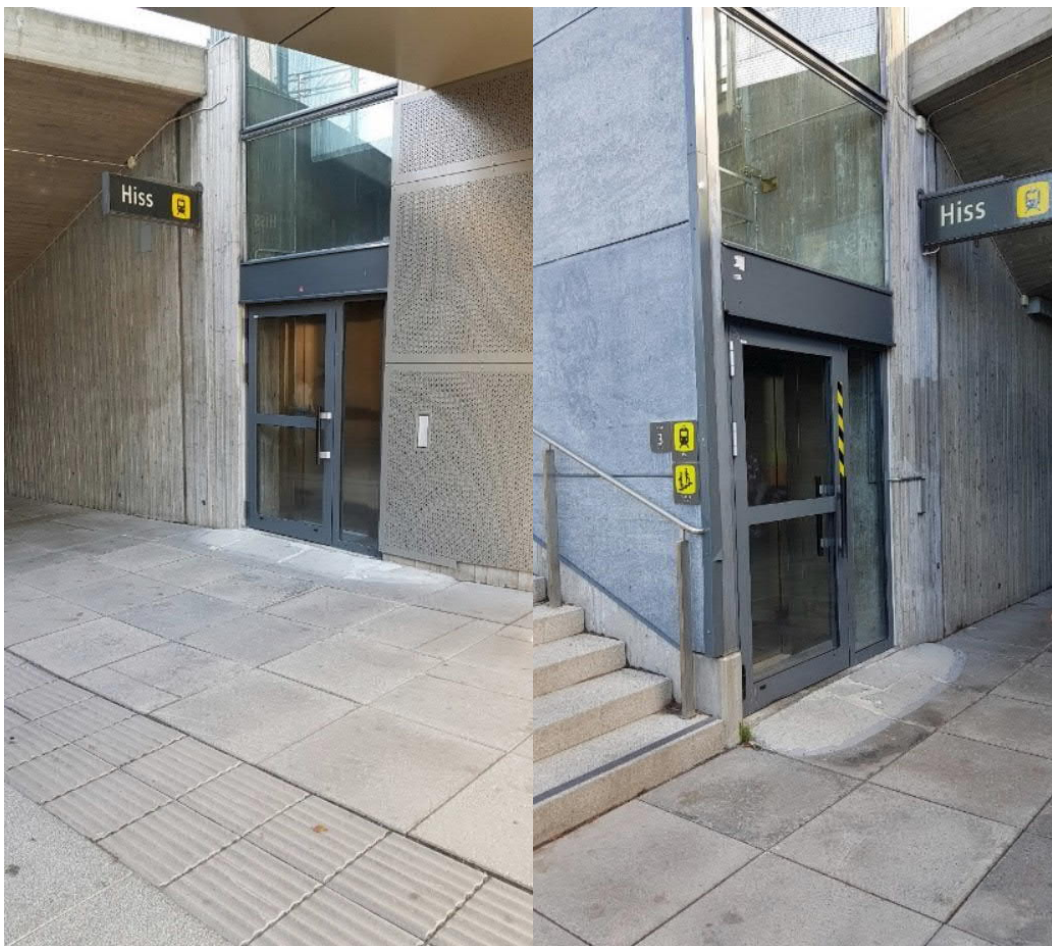
I andra änden av hissarna, uppe på plattformarna, finns en ledyta kopplad till hissarna. Detta för med sig att en resenär med synnedsättning kan ta sig till hissen från plattformen, men får svårt att orientera sig i andra änden.

Bild 6. Ledyta leder inte mot hissar.

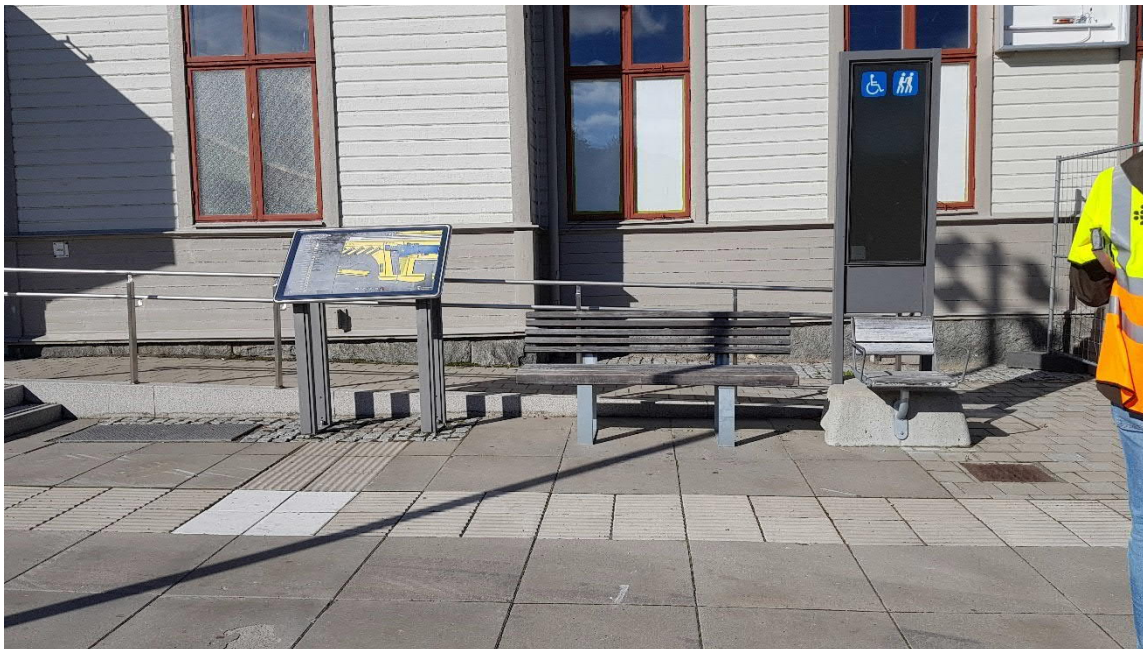
Utanför stationsbyggnadens huvudentré finns en taktil karta samt en plats för ledsagning. Till ledsagningsplatsen finns en tillhörande bänk som ej är nåbar från den taktila ledytan som löper förbi (se Bild 7). Varken den taktila kartan eller platsen för ledsagning är placerade under tak. Den taktila kartan har angripits av väder och vind vilket har påverkat dess läsbarhet, den är även för högt placerad för att enkelt kunna nyttjas av rullstolsburna.

Bild 7. Taktil orienteringskarta samt mötesplats för ledsagning.

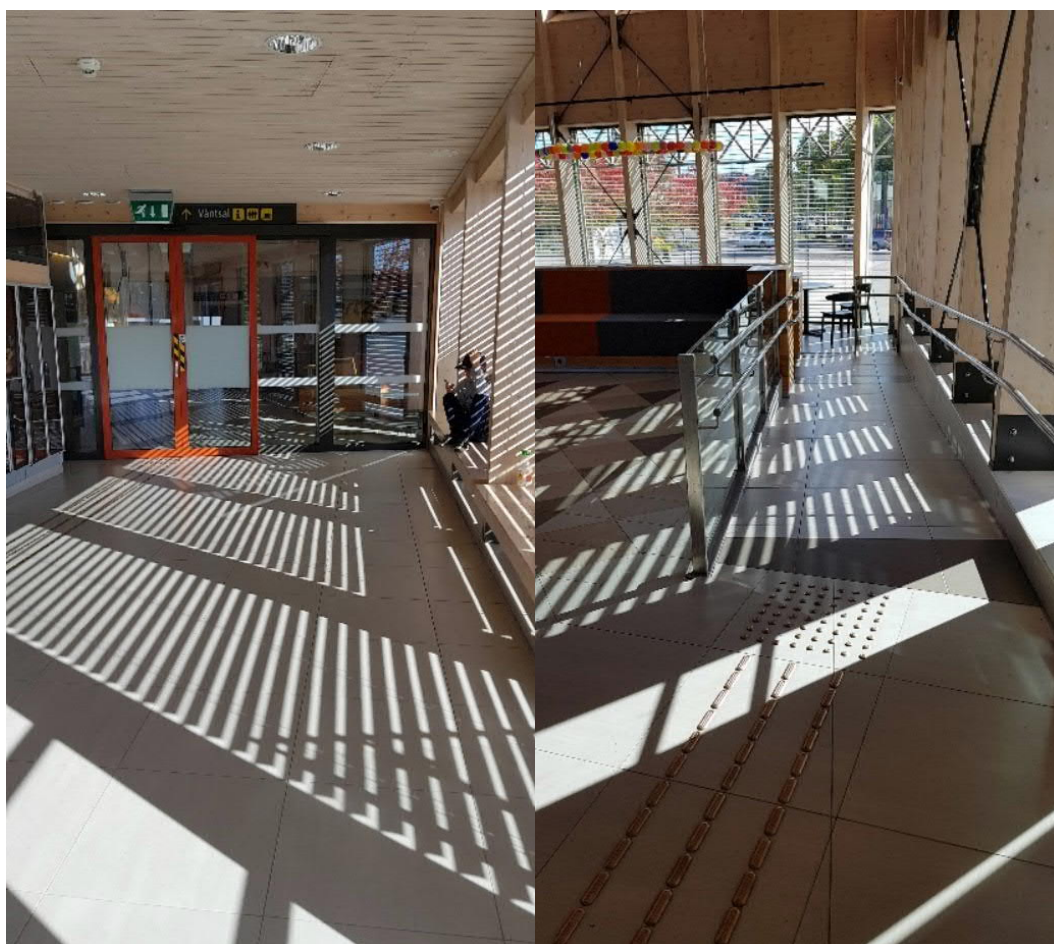
Stationsbyggnaden är utformad med stora glaspartier som skärmas av från direkt solljus med stora persienner. Det mönster som skapas på golv och väggar från persiennerna försvårar orienterbarheten för resenärer med nedsatt syn (se Bild 8). Något som inte framkommer av bilderna är att effekten blir än mer förvirrande i rörelse. Effekten gör det även svårare att uppfatta de kontrastmarkeringar som finns på golvet i byggnaden.

Bild 8. Skuggor i marken från persienner.

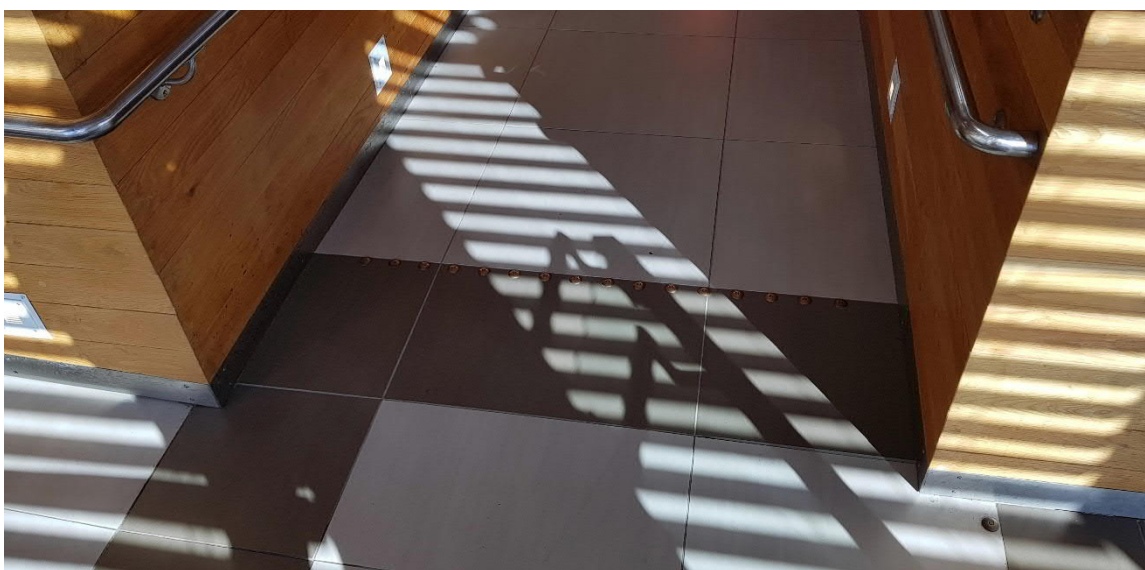
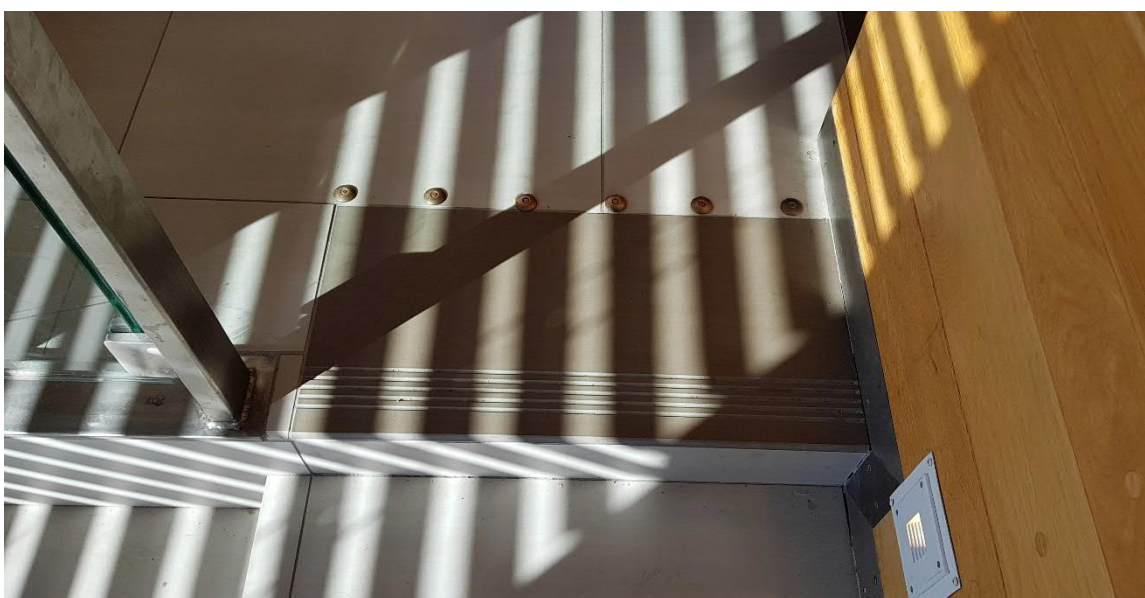
I samband med inventeringen berättade personal på stationen att det vid ett flertal tillfällen har inträffat incidenter där resenärer med synnedsättning har haft svårt att orientera sig i rampens sväng. Om resenären kommer från huvudentrén så stöter hen på den taktila markeringen som går att se i bilden nedan (se Bild 9). På sin vänstra sida har då resenären trappsteget som även det har en likartad taktil markering (se Bild 10). Samtidigt som det inte finns någon uppenbar vägledning som upplyser resenären om att rampen fortsätter åt höger.

Bild 9. Taktill markering vid ramp.

Bild 10. Taktill markering vid trappsteg.

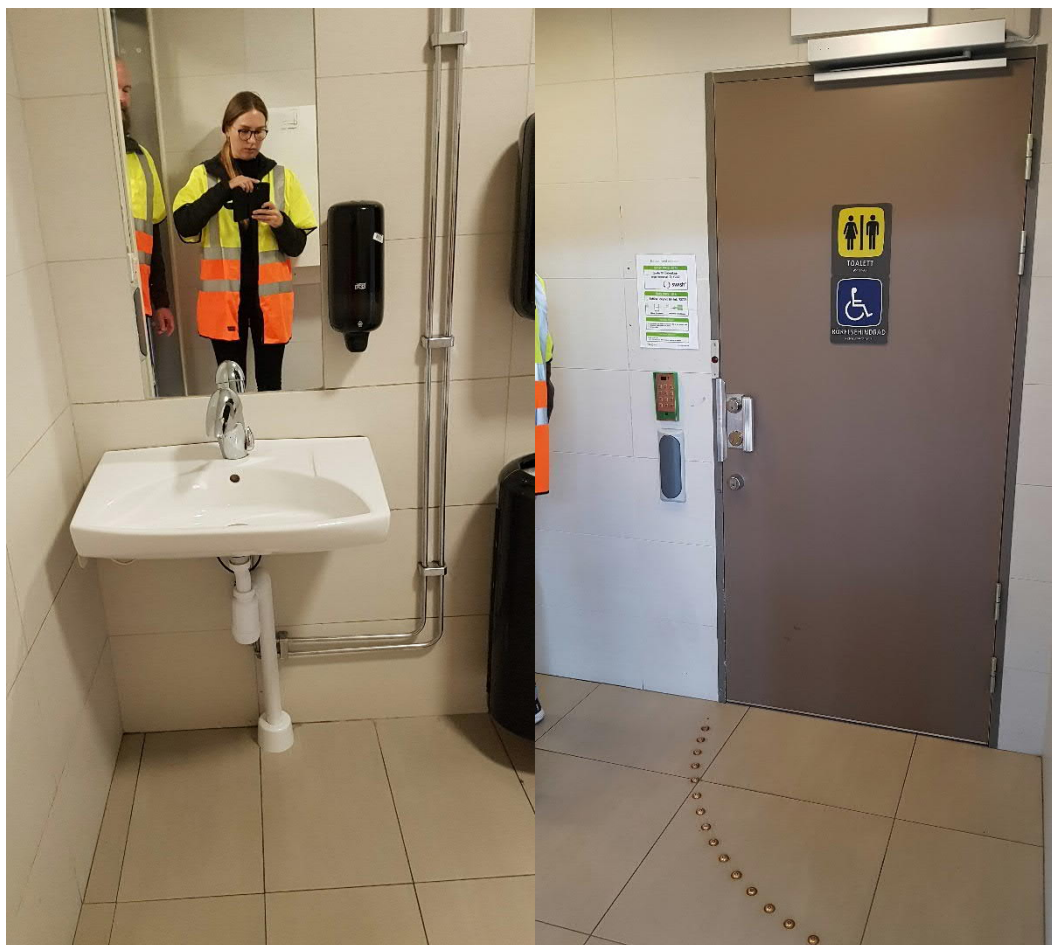
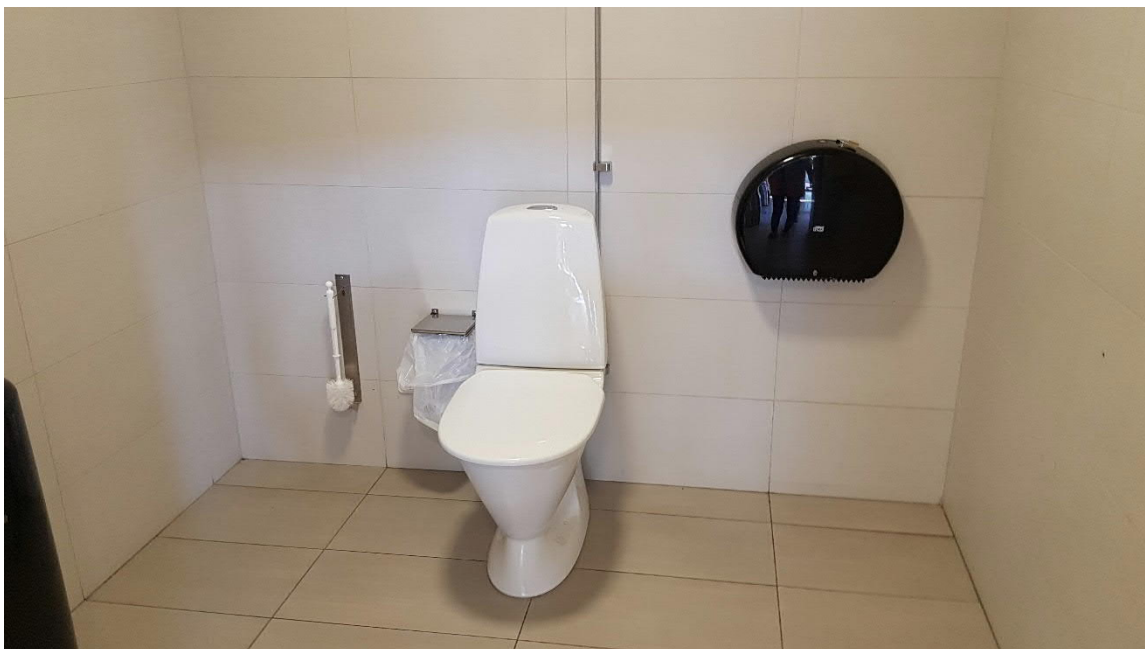
Själva hygienrummet har vissa brister. Rummet har för låg kontrast mellan olika inredningsdetaljer, toalettstolen saknar stödräcken, avståndet till toalettpappershållaren är för långt och handfatet är svårt att använda för rullstolsburna (se Bild 12 på nästa sida).

Bild 12. Hygienrum för rörelsehindrade som saknar kontraster samt armstöd till toalettstol.

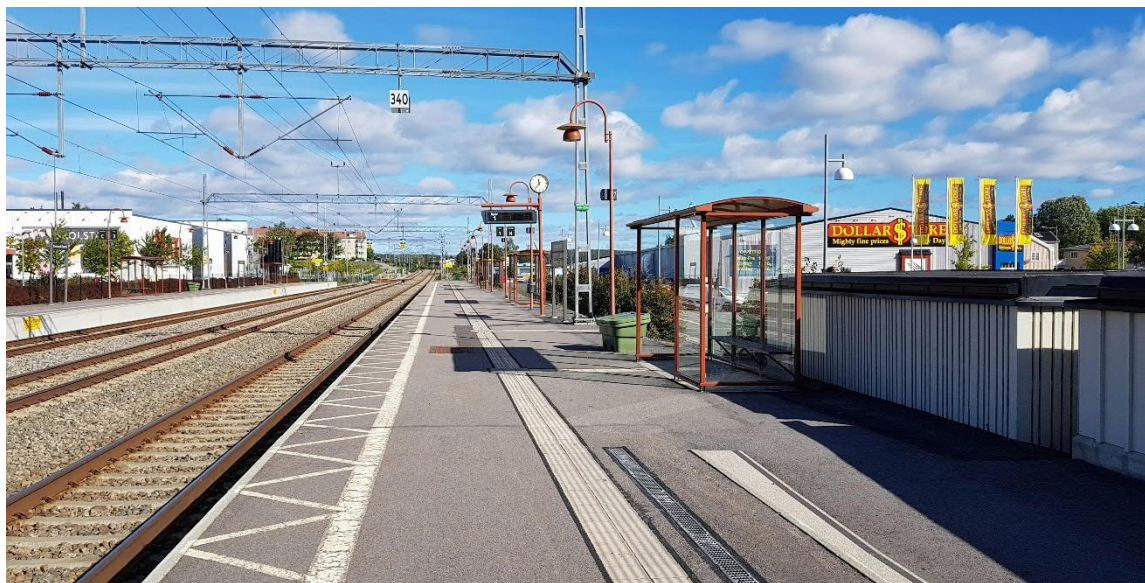
Bild 13. Plattform.

De två plattformarna utmärker sig generellt med en lägre nivå av tillgänglighetsanpassning än resten av stationsområdet. Taktila ledylor löper längs plattformarna, med dessa är det möjligt att ta sig längs med plattformen och till och/från hissar, trappor och väderskydd. Vid plattformskanten finns inga ledylor utan endast en sliten kontrastmarkering.

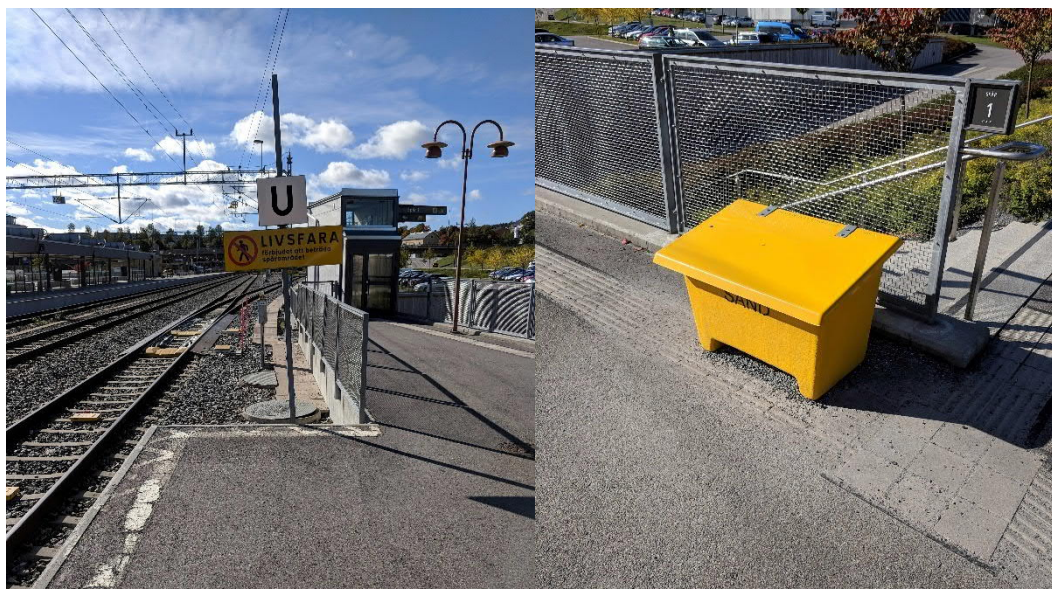
I ändarna av plattformarna finns ingen form av räcke eller taktil markering utan endast en varningsskylt. I anslutning till en av trapporna upp till plattformen för spår 1 har en sandlåda placerats på ledytan.

Bild 14. Plattformsände (vänster) och sandlåda på ledyta (höger).

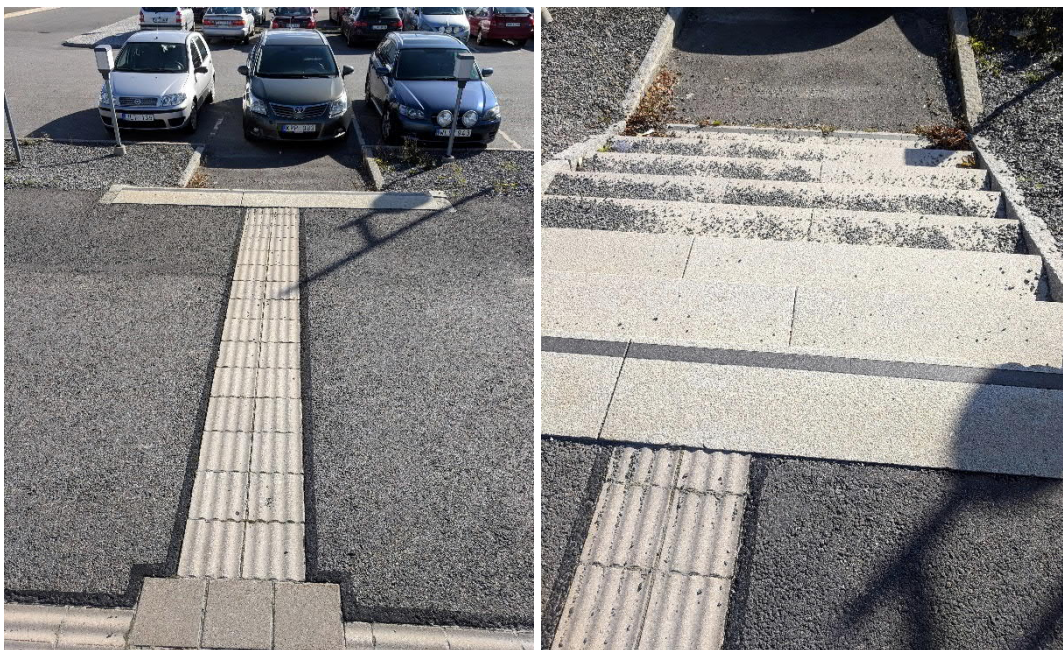
Från den ena plattformen leder två trappor ner till parkeringen. Trapporna ansluter till plattformens ledyta, men de saknar ledstänger och leder utan någon typ av förvarning ut en resenär med synnedsättning på bilparkering. Vid inventeringstillfället var även trapporna hala av grus som inte hade sopats bort.

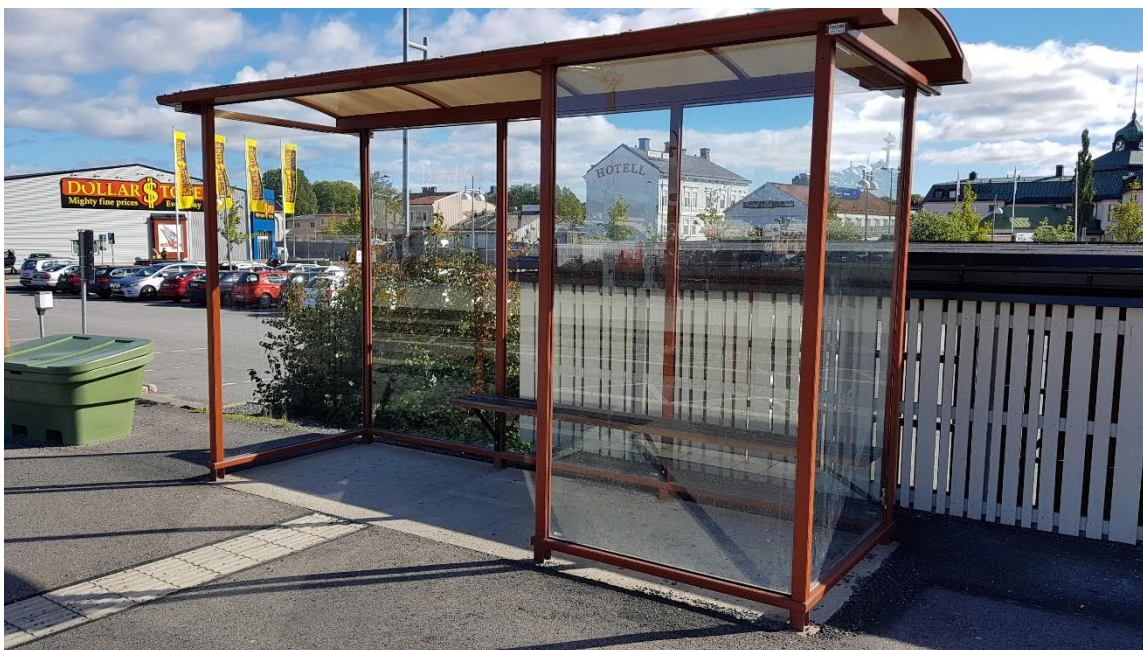
Väderskydden på plattformarna saknar kontrastmarkeringar, de har sittbänkar men dessa saknar armstöd, lutningsbänkar saknas (se Bild 16).

Bild 16. Väderskydd på plattform.

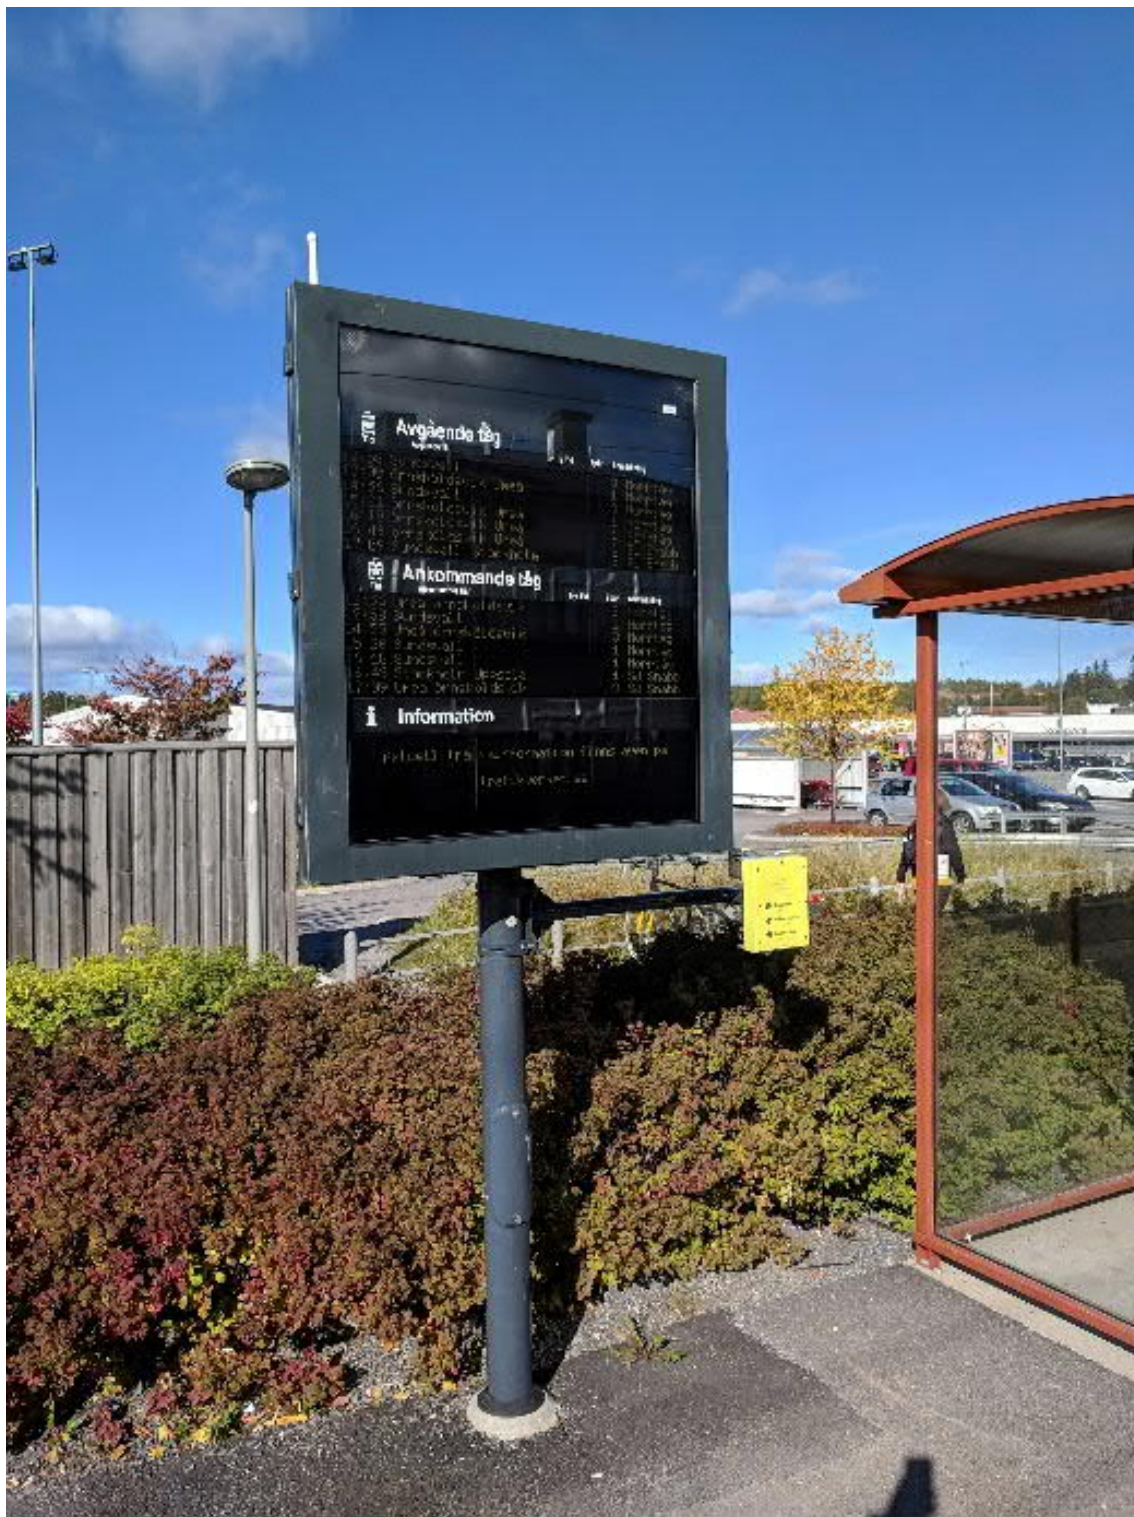
Bild 17. Elektronisk informationstavla.

På båda plattformarna finns elektroniska informationstavlor med pratorer, dessa tavlor är ej nåbara från de taktila ledytor som löper längs med plattformarna (se Bild 17).

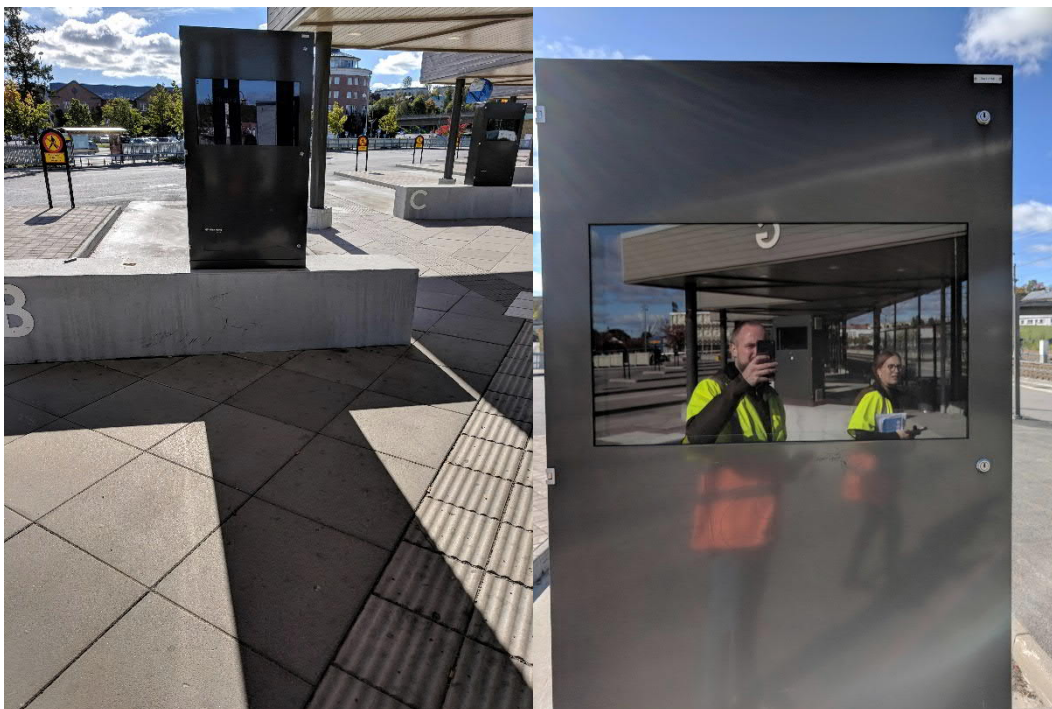
Till Härnösand station finns en tillhörande bussterminal där hållplatslägena är utformade som gater. Taktila ledytor leder fram till hållplatslägena från bland annat stationsbyggnaden, vilket leder till god tillgänglighet. Dock finns även vissa brister. Till varje hållplatsläge finns en tillhörande elektronisk informationstavla vilken visar kommande avgångar, tavlan har även en knapp för talad information. Placeringen av informationstavlorna leder till två problem. Det är svårt för en resenär med synnedsättning att ta sig till tavlorna eftersom de inte kopplar till någon ledyta. Skärmens blanka yta i kombination med den låga ljusstyrkan gör skärmarna ytterst svårlästa i dagsljus (se Bild 18).

Bild 18. Ledyta kopplar inte till informationstavla (vänster) reflektion i informationstavla (höger).

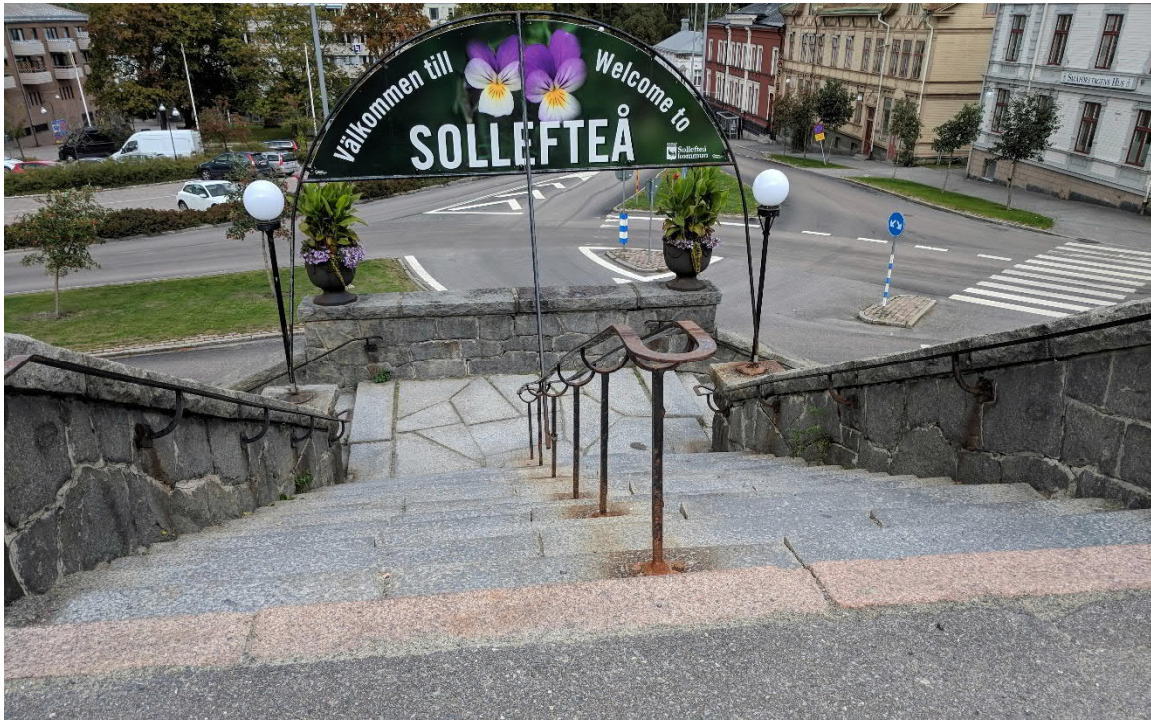
Bild 20. Trappa mot stationsområdet.

Sollefteå station är placerat på en höjd och hör att ta sig till eller från stationsområdet så behöver resenärer antingen använda en trappa eller en ramp. Trappan är brant och saknar alla former av markeringar (se Bild 20). Rampen är en den för brant och beläggningen av betongsten är ojämn. Ingen av dessa kopplingar är lämpliga ur tillgänglighetssynpunkt (se Bild 21).

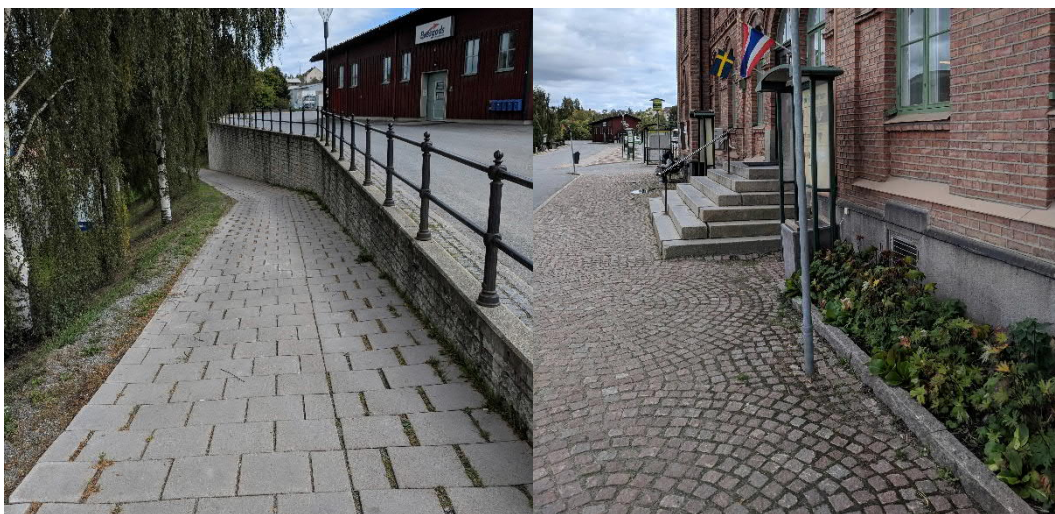
Entrén till stationsbyggnaden är endast nåbar med en brant trappa, med undermåliga ledstänger (se Bild 21). Ytan framför entrén är belagd med gatsten och har en ojämn kontur.

Bild 21. Ramp med ojämn beläggning (vänster) och entré mot stationshus (höger).

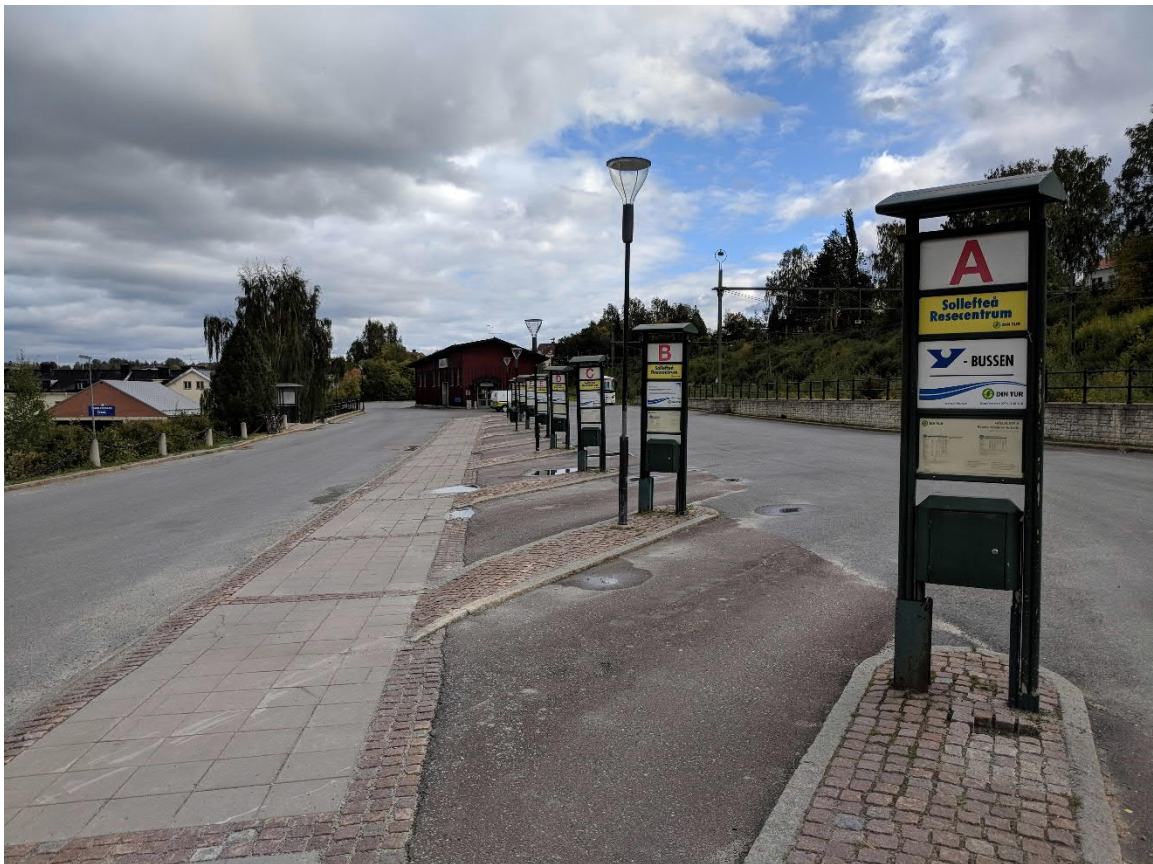
Bild 22. Bussterminalen.

Bussterminalen är utformad med ett antal hållplatslägen i form av gater. Tillgängligheten för bussterminalen är mycket låg. Det finns inga egentliga plattformar, markbeläggningen är ojämn och lutande, det finns inga ledstråk, ledytor, kontrastmarkeringar eller någon form av taktill information (se Bild 22).

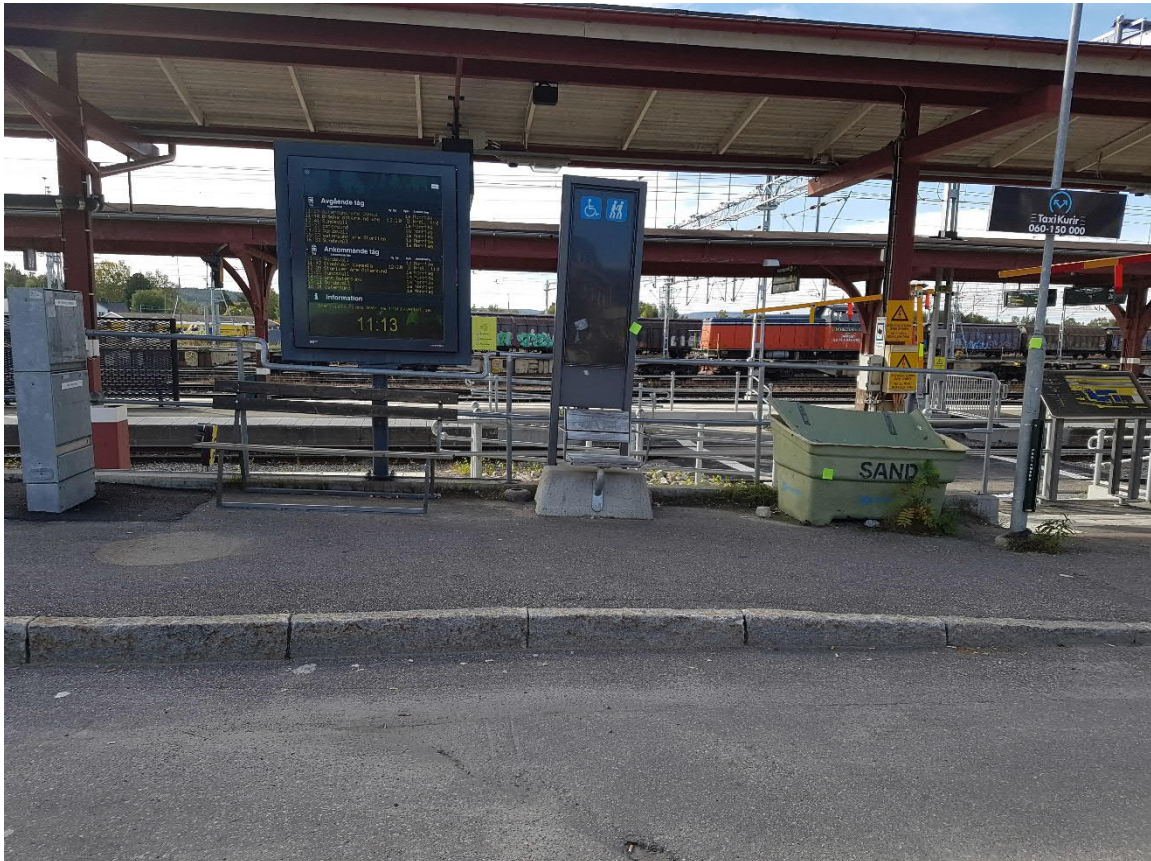
Bild 24. Mötesplats för ledsagning.

I anslutning till Ånge station finns en ledsagningspunkt utrustad med en stol i anslutning till denna finns även en elektronisk informationstavla med prator (se Bild 24). Stolen står ej på plan mark och det är en kraftig lutning åt ena hållet. Informationstavlan går ej att komma nära på grund av att en bänk har placerats framför den. Varken ledsagningspunkten eller informationstavlan är nåbar med hjälp av ledyltor och de är ej under tak.

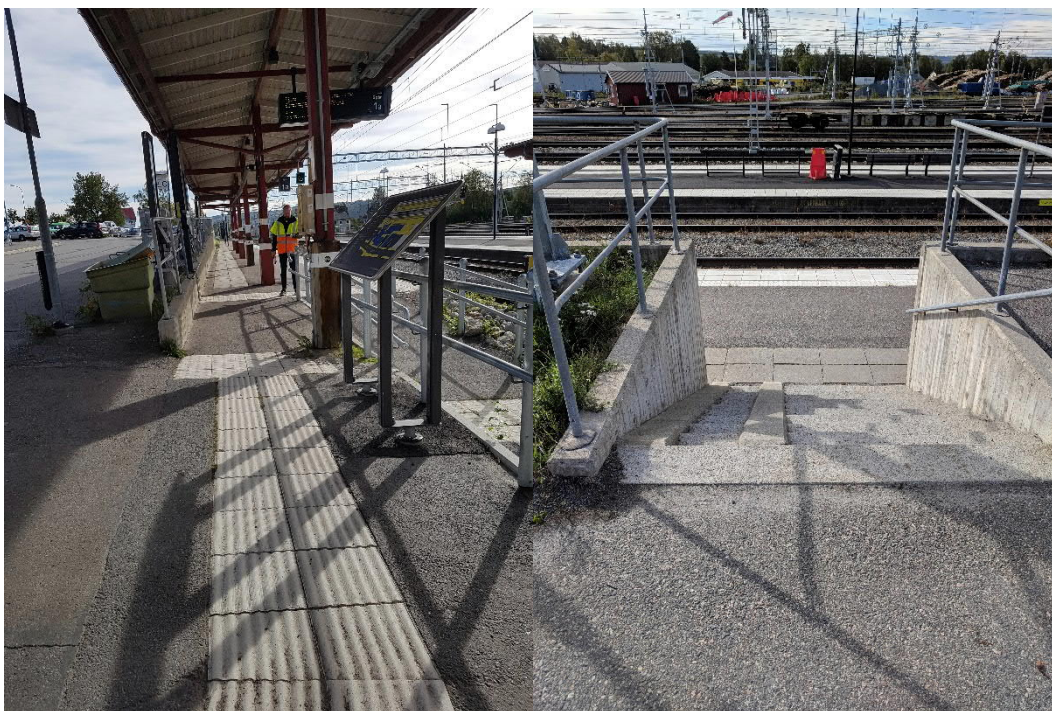
På stationsområdet finns en trappa som leder ner till en av plattformarna. Trappan är utformad med en barnvagnsramp men har inga kontrastmarkeringar eller taktila markeringar (se Bild 25).

Bild 25. Taktill orienteringskarta (vänster) trappa utan kontrast-/taktila markeringar (höger).

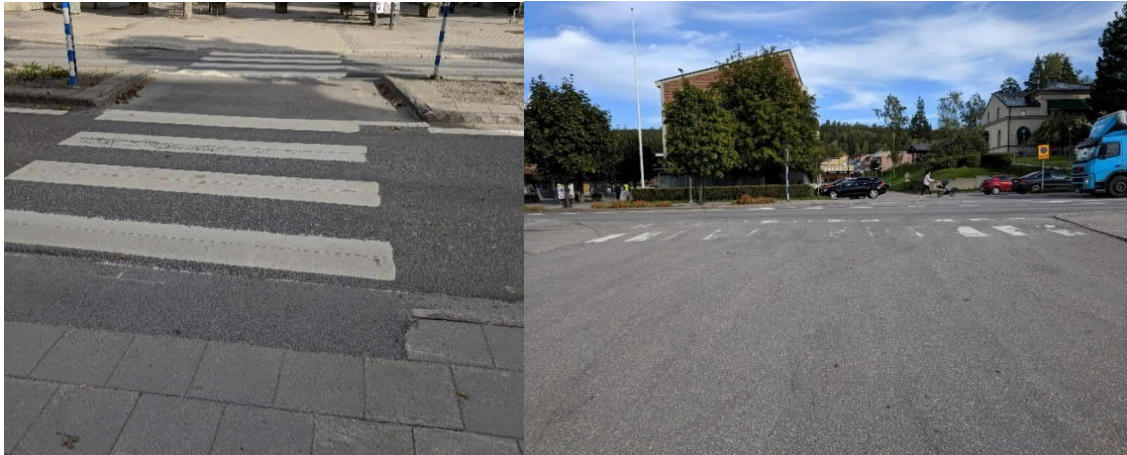
Genomgående är tillgängligheten låg gällande stationsområdet där flertalet brister gör det mycket svårt för funktionsnedsatta resenärer att ta sig mellan plattformar, bussterminal och stationsbyggnad.

Bild 26. Övergångsställe utan kantsten (vänster) övergångsställe med dåliga markeringar (höger).

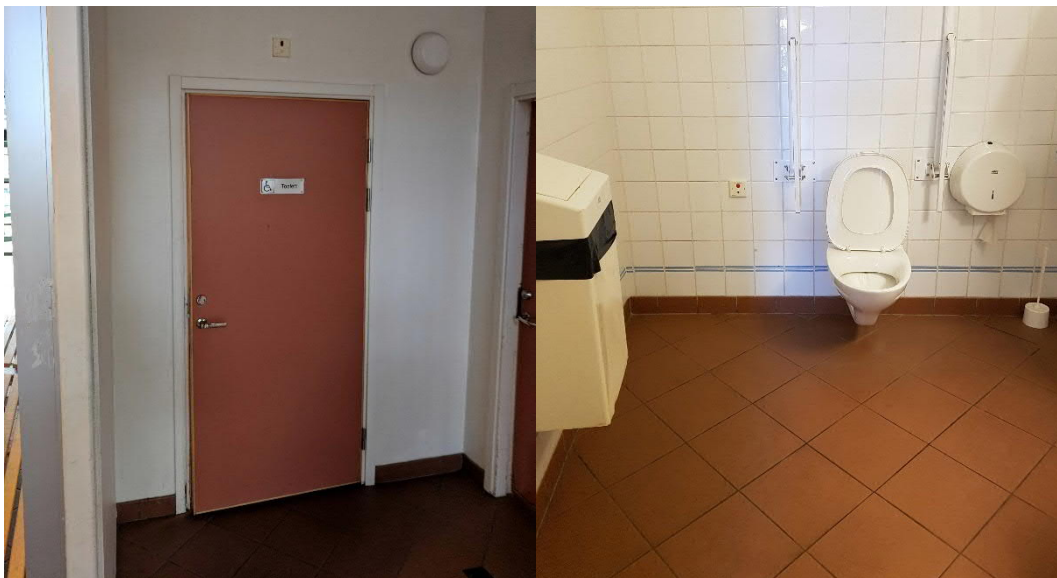
I stationsbyggnaden finns ett hygienrum för resenärer med funktionsnedsättning. Hygienrummet är ej nåbart med hjälp av ledyta och saknar all typ av taktil information. Dörren saknar dörröppnare och skylten är placerad för högt upp. Skylten har även dålig kontrast på grund av sin reflekterade bakgrund. I själva hygienrummet dålig kontrast samt att handfatet och tvålhållaren är svåra att använda för rullstolsburna resenärer (se Bild 28).

Bild 28. Dörr till hygienrum (vänster) inuti hygienrum (höger).

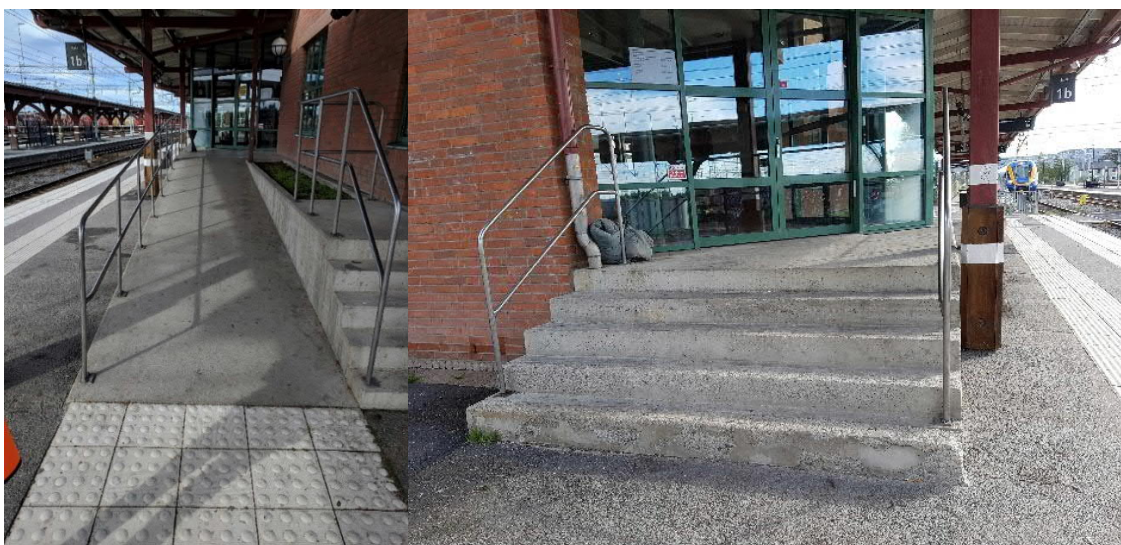
Bild 29. Ramp (vänster) trappa (höger).

För att förflytta sig mellan plattformarna och stationsbyggnaden finns en ramp och en trappa. Rampen är för brant, med en lutning på 9,3 % men är sammankopplad med plattformens taktila ledyta (se Bild 29). Trappan har inga taktila markeringar (se Bild 29). En resenär med synnedsättning som kommer från stationshuset och ska ut på plattformen får ingen vägledning i att välja rampen istället för trappan.

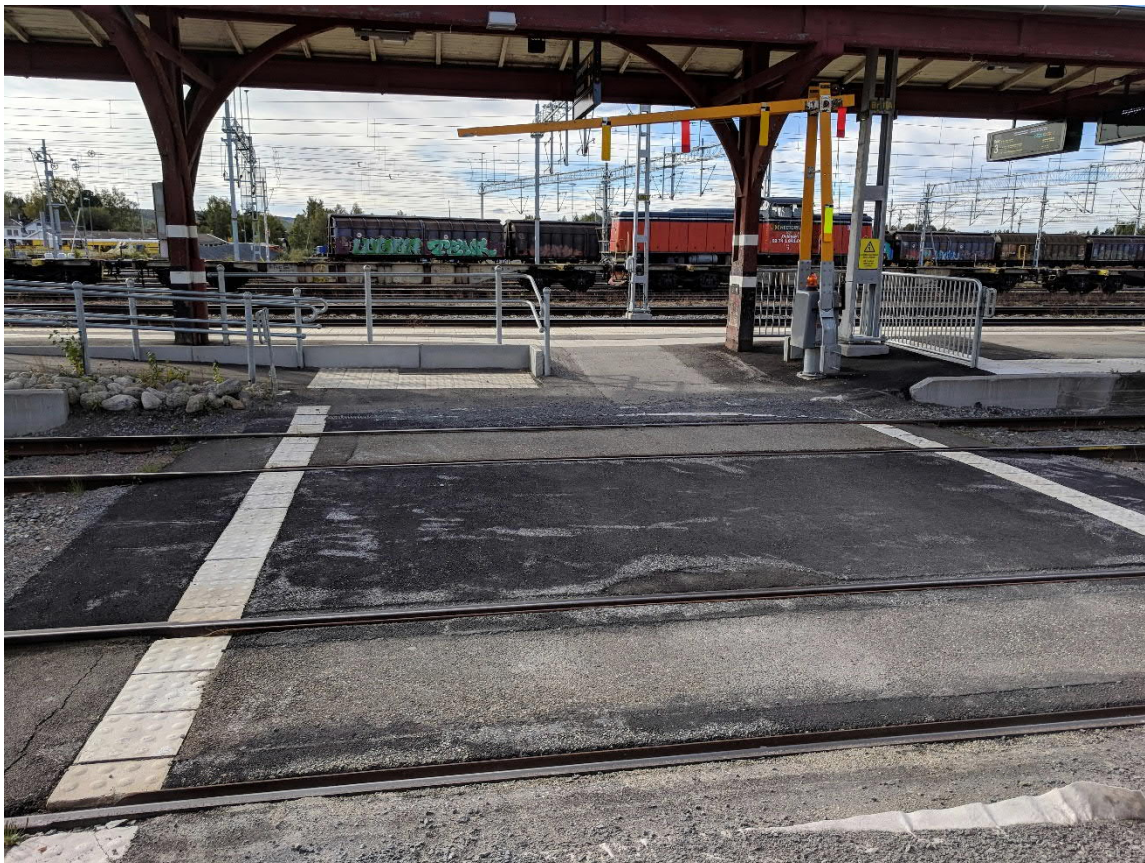
Bild 30. Passage över spår.

För att förflytta sig mellan plattformarna behöver resenärerna korsa spåren (se Bild 30). Passagen är utmarkerad med enkla rader kupolplattor och tanken är att leda resenärer med nedsatt syn till ramperna på var sida om övergången. Dock uppstår problem om en resenär med nedsatt syn tar sig ner till spåret vid sidan av rampen här finns inga kupolplattor eller någon annan information som varnar för spårövergången. Vid inventeringstillfället försvårades framkomligheten vid övergången av grus och framstickande markväv.
