RAPPORT  
TILLGÄNGLIGHETSANALYS KOLL2020

RAPPORT  
2018-12-10

UPPDRAG 287521, Tillgänglighetsanalys kollektivtrafiken Koll2020

Titel på rapport: Tillgänglighetsanalys Koll2020

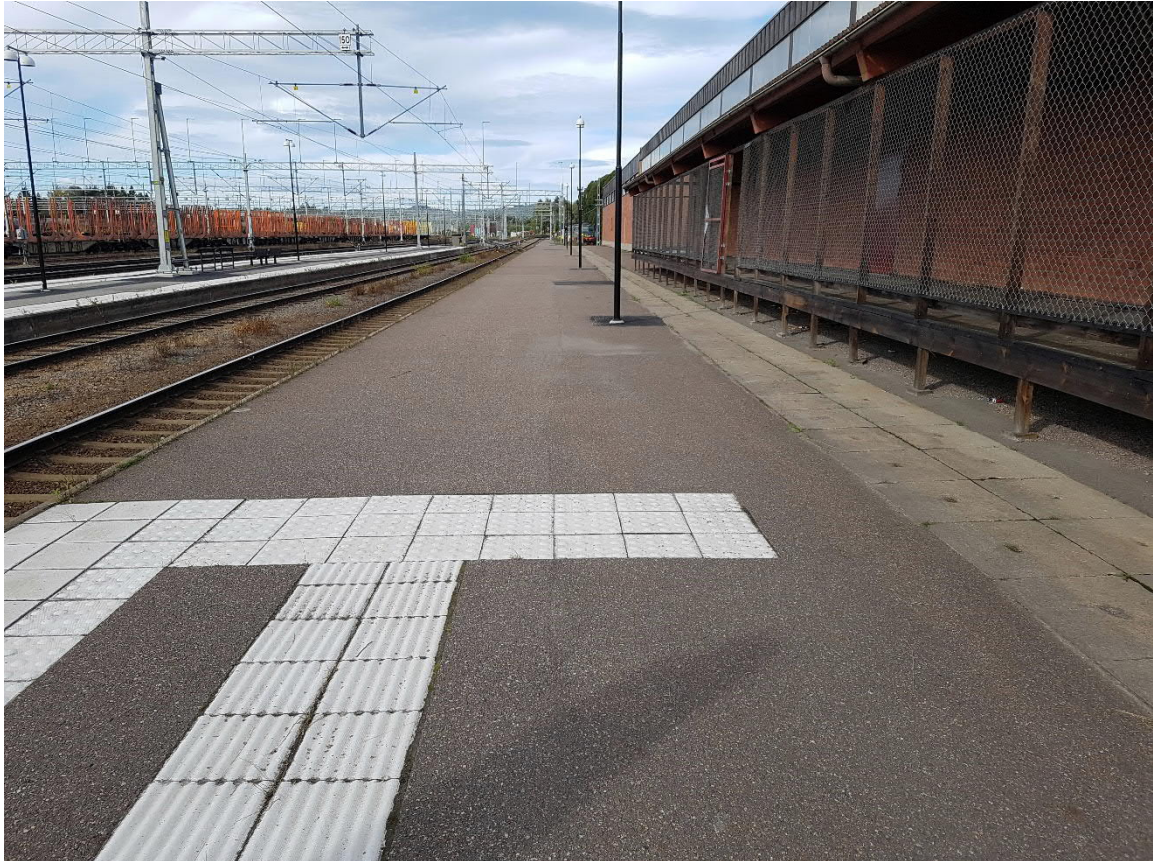
I slutet av den funktionella delen av en av plattformarna används tre rader med kupolplattor för att upplysa resenärer med synnedsättning (se Bild 30). Dock går markeringen inte över hela plattformens bredd.

Bild 31. Kupolplattor på plattform.

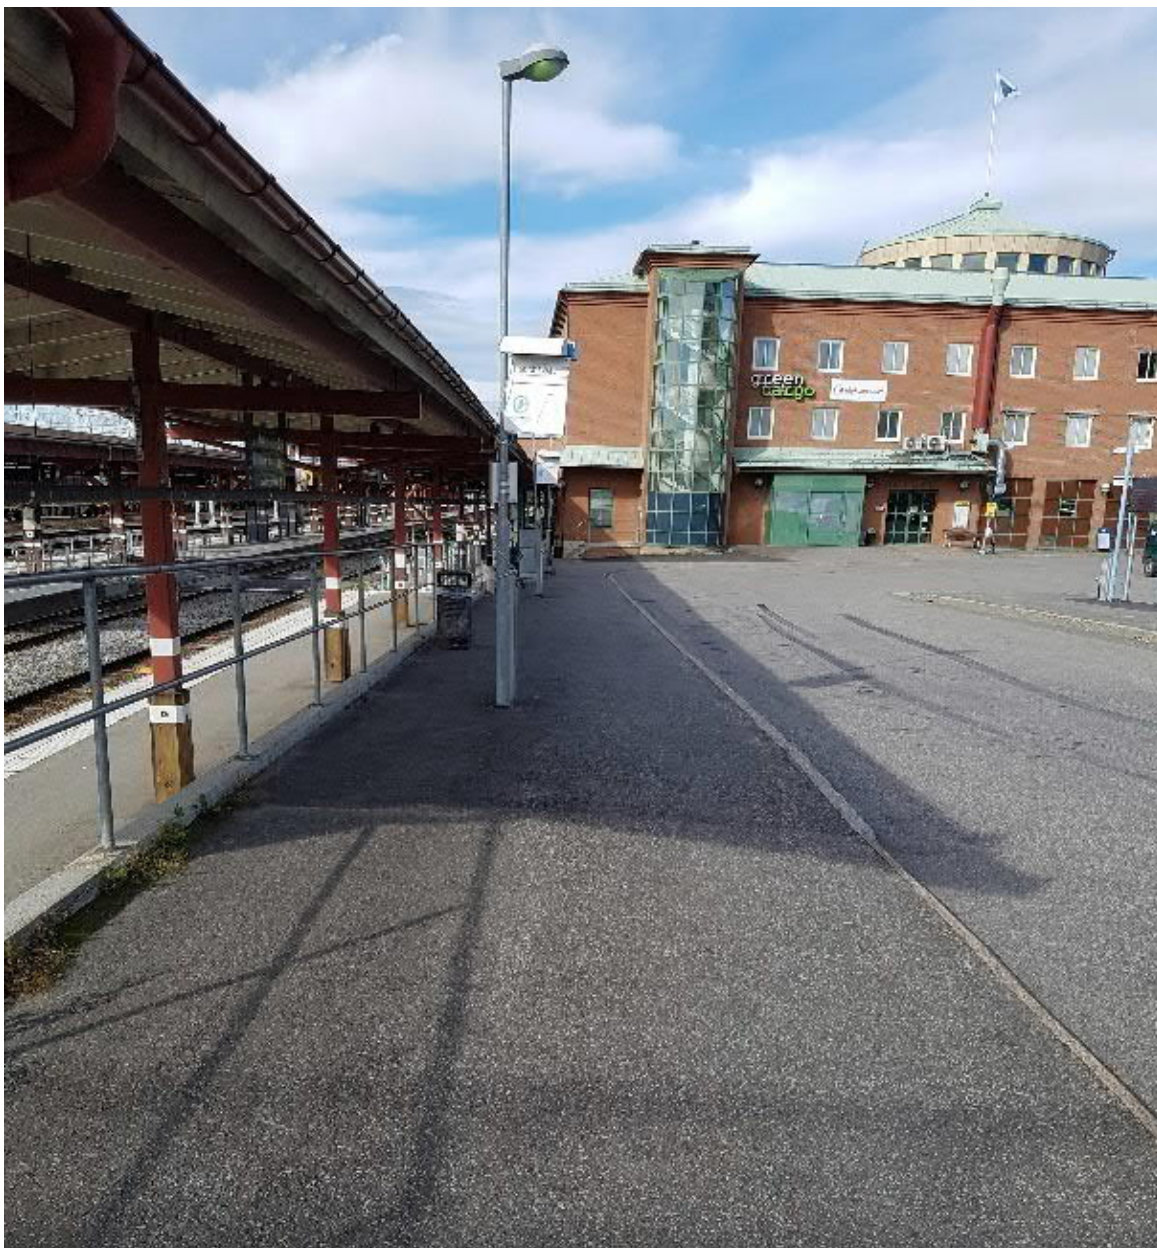
Bild 32. Bussterminalen.

Bussterminalen inger ett tämligen slitet och svåröverskådligt intryck. Hållplatslägena är svåra att hitta, plattformarna är låga och ibland nästa obefintliga, det finns inga ledytor eller kontrastmarkeringar, inga väderskydd och inga sittmöjligheter. Sammantaget är tillgänglighetsanpassningen av bussterminalen i det närmaste obefintlig.

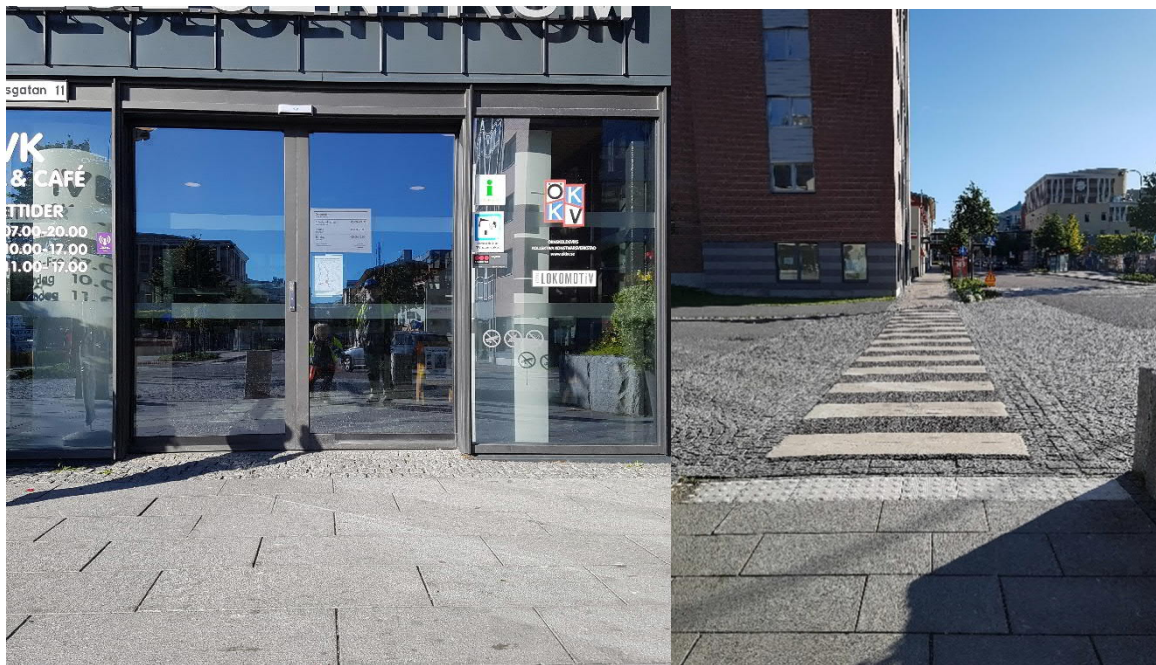
Det saknas visuella och taktila stråk som leder fram till entrén till stationshuset. Det saknas även taktila stråk från övergångsstället som leder fram till stationsområdet (se Bild 33).

Bild 33. Stationshusets entré utan taktila stråk (vänster) övergångsställe utan taktila stråk (höger).

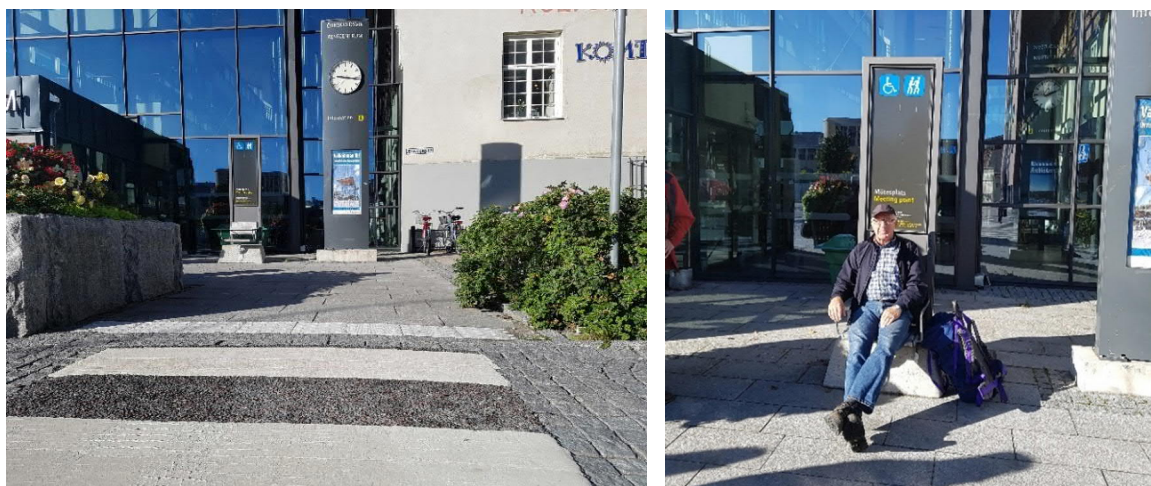
Det finns en mötesplats för ledsagning i direkt anslutning till entrén till resecentrumet. Dock finns inga visuella eller taktila stråk som leder fram till mötesplatsen (se Bild 34).

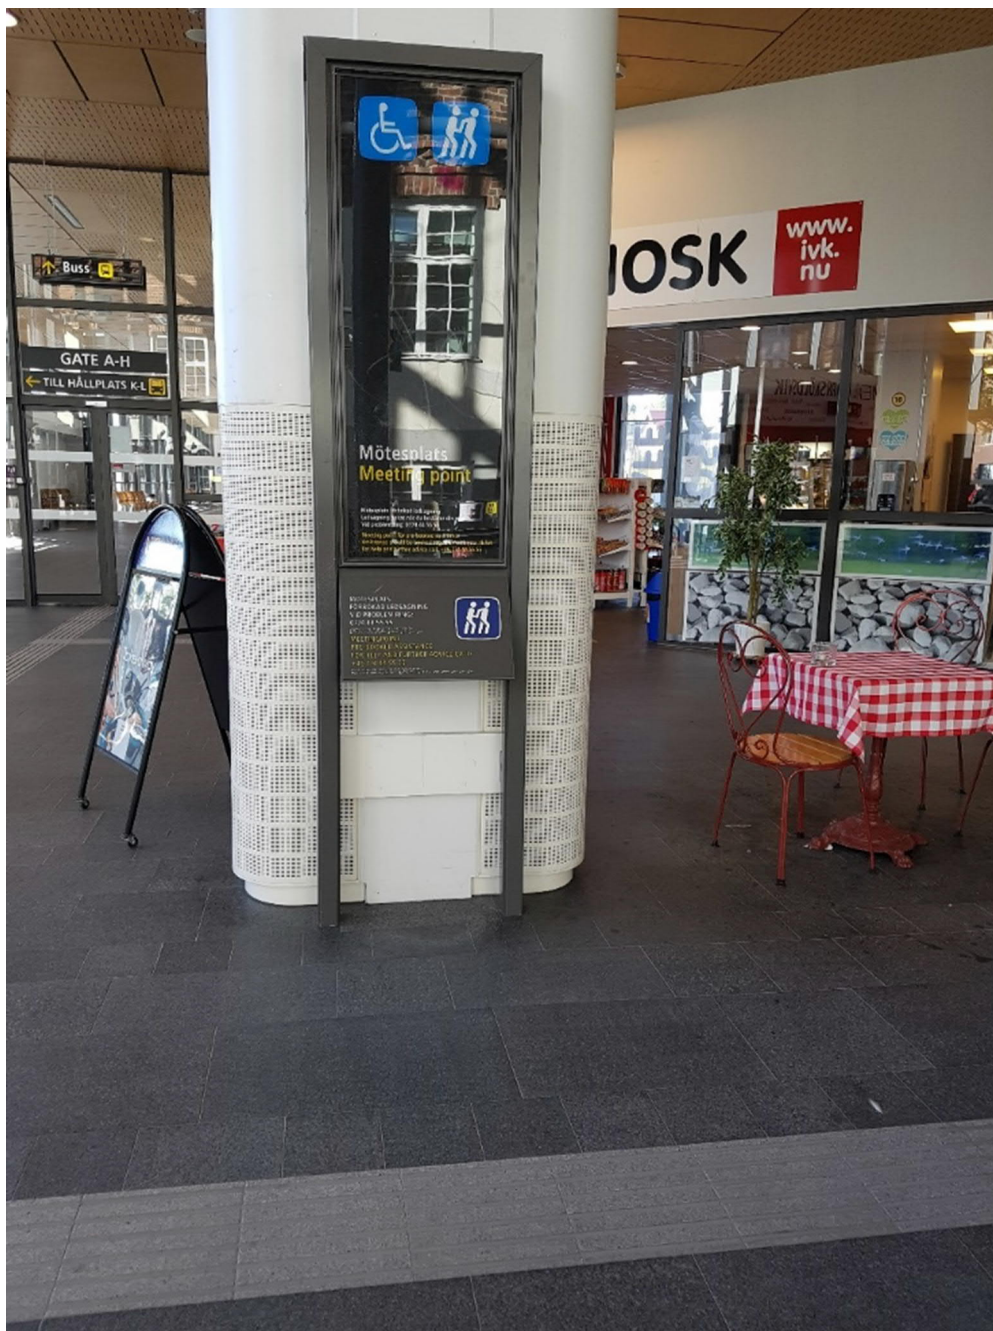
Bild 35. Mötesplats för ledsagning.

Det finns en strategiskt placerad mötesplats för ledsagning nära entrén inne i stationsbyggnaden. Brister med mötesplatsen är dock att ledstråk passerar förbi platsen utan att markera vart den är, genom ex kupolplattor (se Bild 35). Informationstavlan vid mötesplatsen bedöms vara svårläst för en person med synnedsättning då den saknar belysning samt då den avger störande reflexer. Slutligen är en brist med mötesplatsen att det saknar sittbänkar och lutningsbänkar.

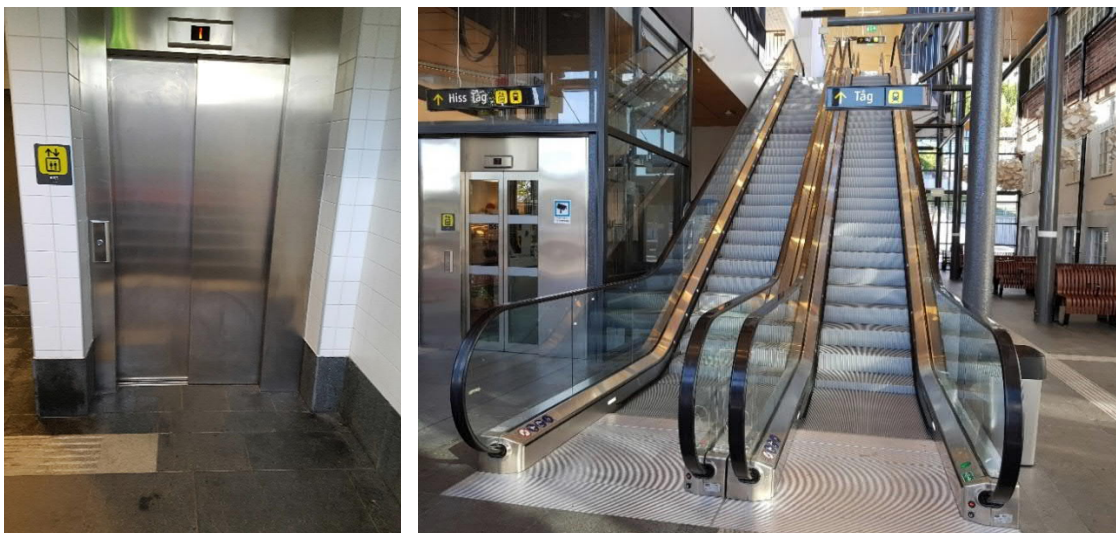
Bild 36. Hiss (vänster) rulltrappa (höger).

Hissen i stationsbyggnaden har inte någon kontrastmarkerad anropsknapp och saknar även punktskrift (se Bild 36). Rulltrappan saknar kontrastmarkeringar mot sättsteget (se Bild 36).

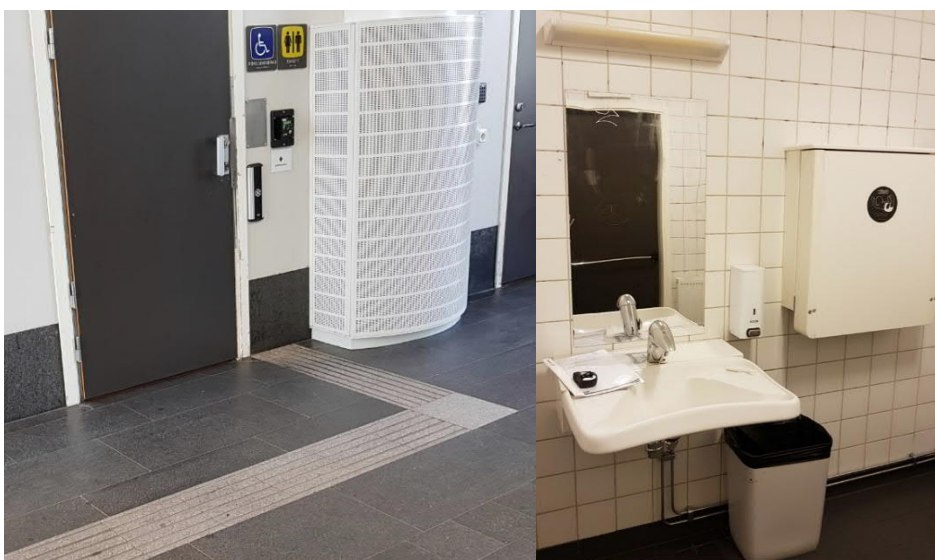
Bild 37. Dörr mot hygienrum (vänster) inredning i hygienrum (höger).

Hygienrummen i stationsbyggnaden kostar pengar att använda (se Bild 37). Betalning görs via kortbetalning. Detta utgör en tillgänglighetsbrist då det exkluderar de personer som inte har tillgång till betalkort. Andra mindre brister kopplat till hygienrummen utgörs av att svepytan till hygienrummens dörr saknar taktill markering. Punktskriften utanför dörren till det handikappanpassade hygienrummet sitter relativt högt upp vid sidan av dörren och kan vara svår att nå för, exempelvis personer i rullstol. Slutligen är handfatet på handikapptoaletten inte kontrasterande mot omgivningen.

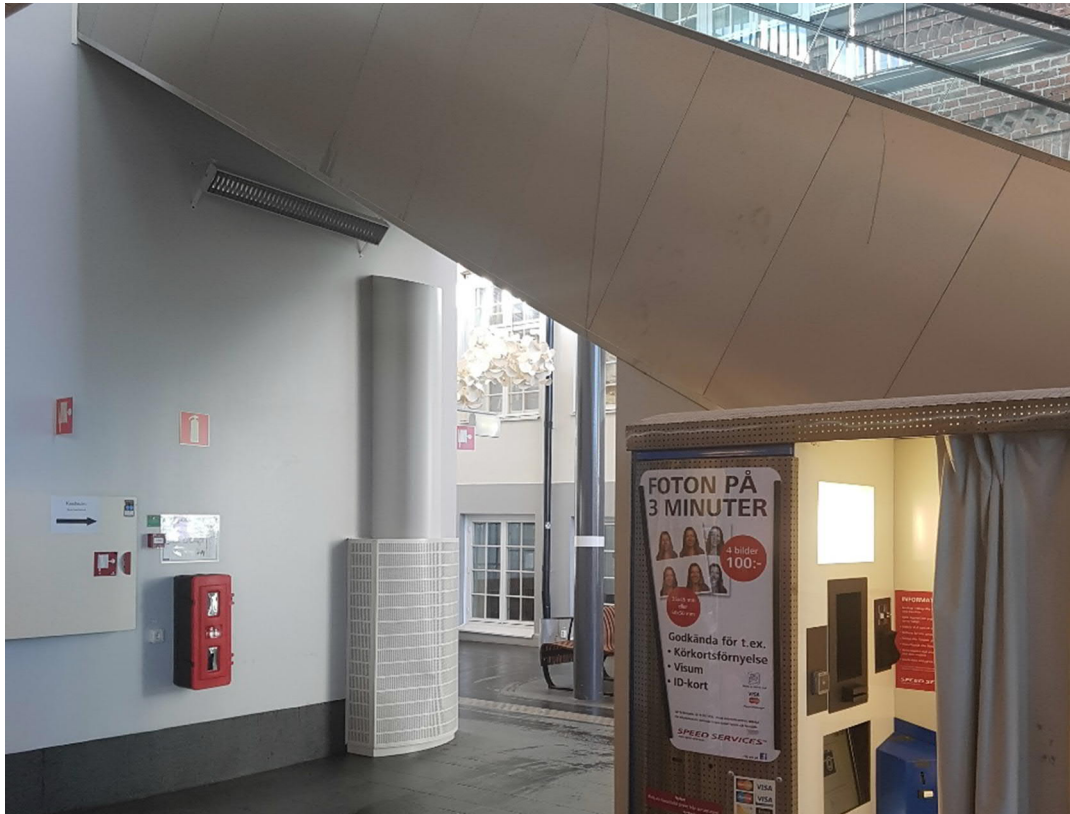
Bild 38. Utrymningsplan.

Utrymningsplanen i stationshuset är placerad i ett undanskymt läge under rulltrappan där den kan vara svår att hitta (se bild 38).

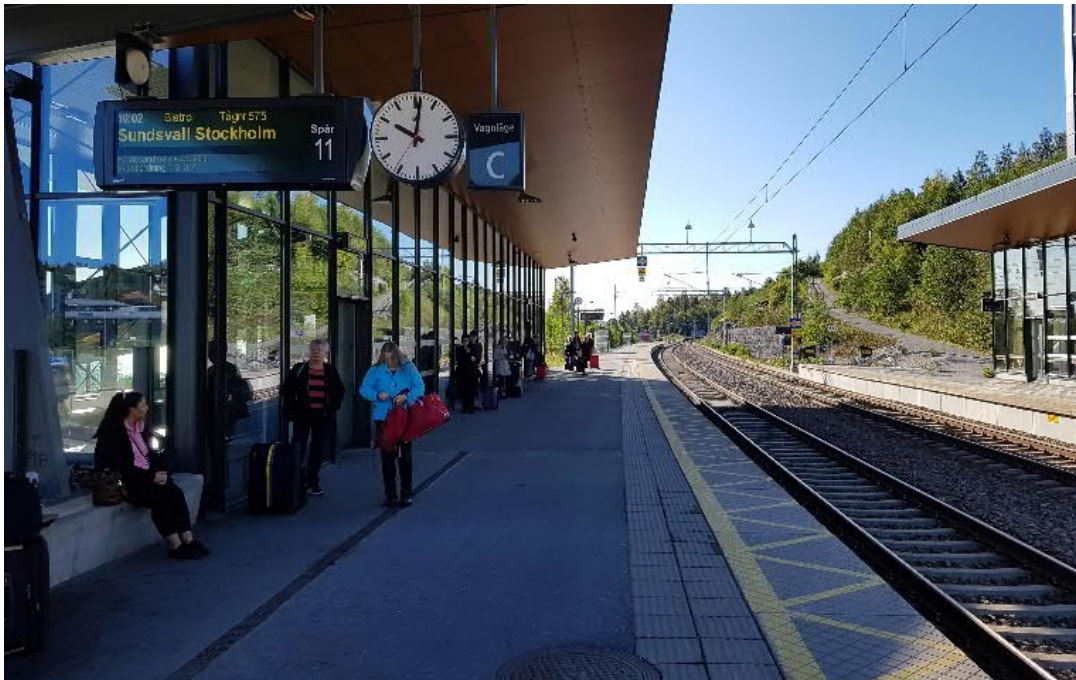
Bild 39. Plattform.

En tillgänglighetsbrist på plattformarna utgörs av att bänkarna saknar armstöd. Vidare saknas kupolplattor mot plattformskanten och kontrastmarkeringen är otydlig.

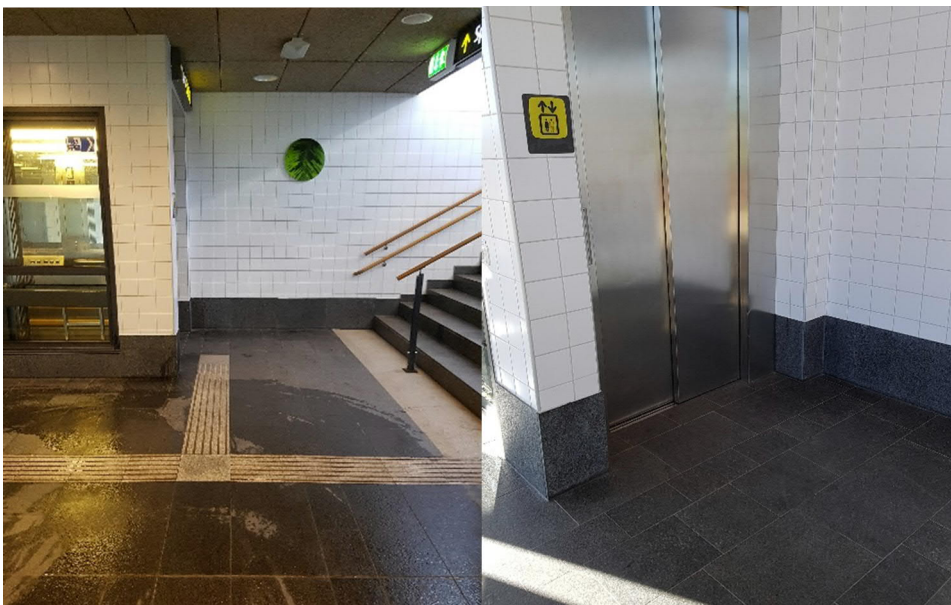
En annan brist är att det visuella och taktila stråket bryts i anslutning till trappa och hiss upp mot plattformen.

Bild 40. Ledyta bryts i vid trappa (vänster) och hiss (höger).

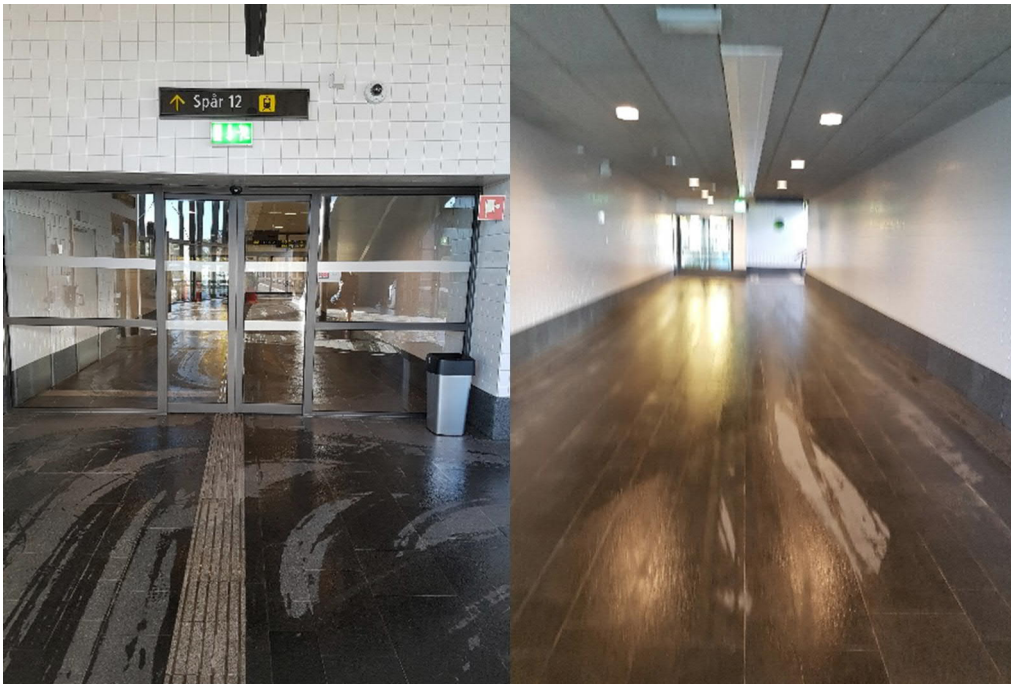
Slutligen utgörs en brist vid plattformarna utav att det helt saknas taktila stråk ut mot spår 12 (se Bild 41).

Bild 41. Taktilt stråk slutar vid dörr (vänster) gång mot spår 12 (höger).

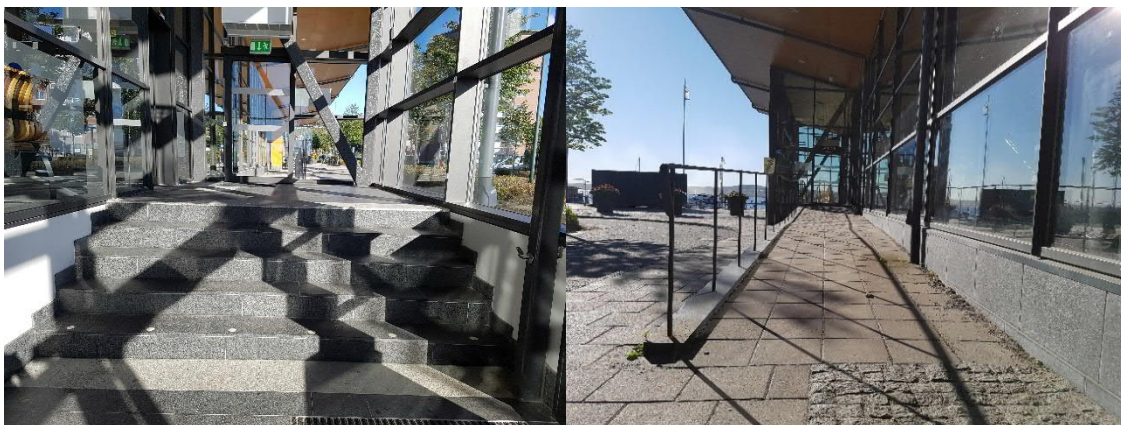
Bussterminalen har en separat entré som tillgängliggörs med en ramp eller trappa (se Bild 42). Några mindre brister i tillgängligheten till entrén utgörs av att det endast finns handtag på ena sidan av rampen samt att underlaget är delvis ojämnt alldeles nedanför rampen.

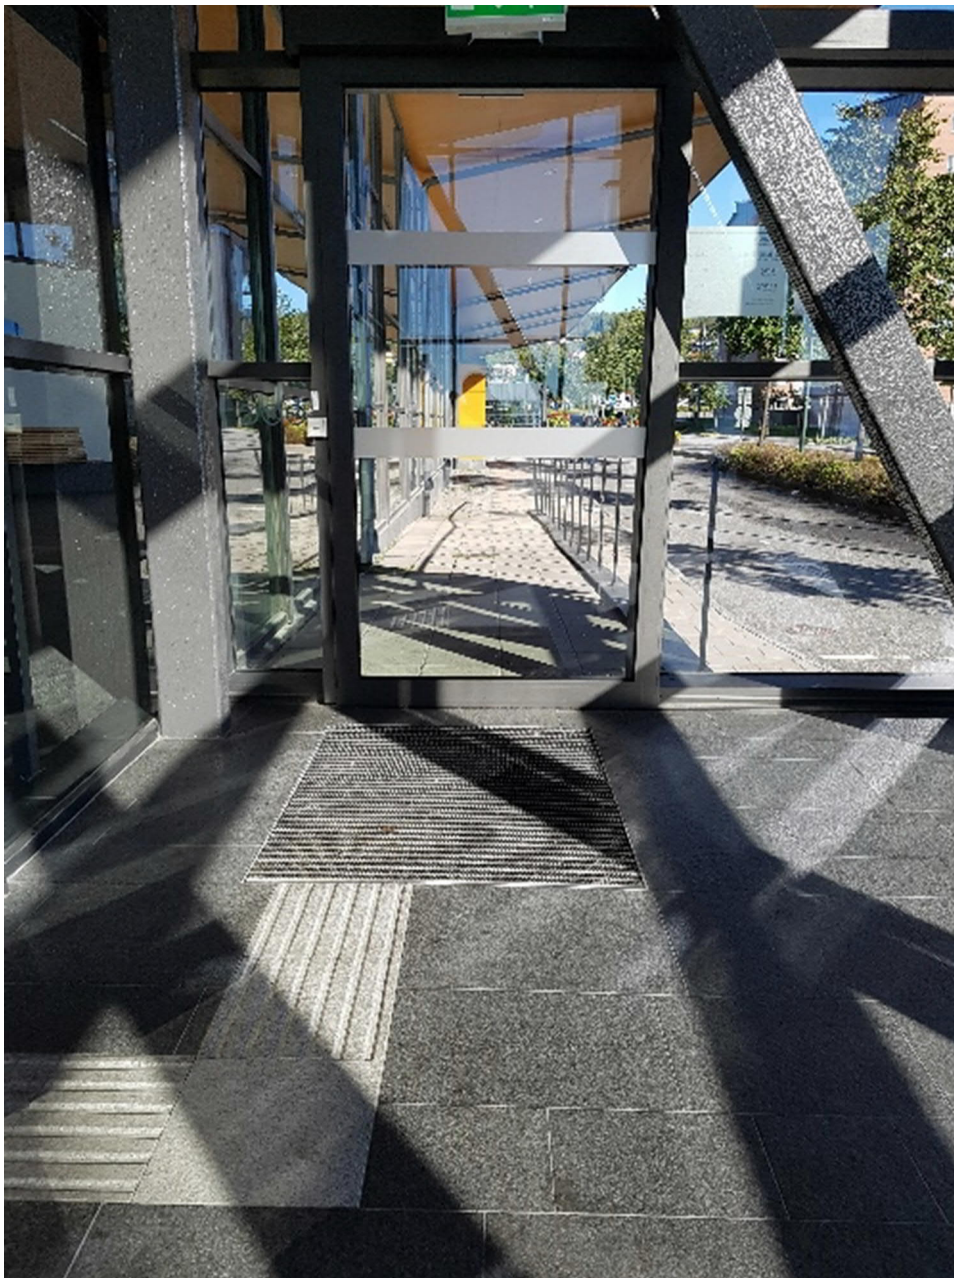
Bild 43. Skrapgaller avbryter ledstråk.

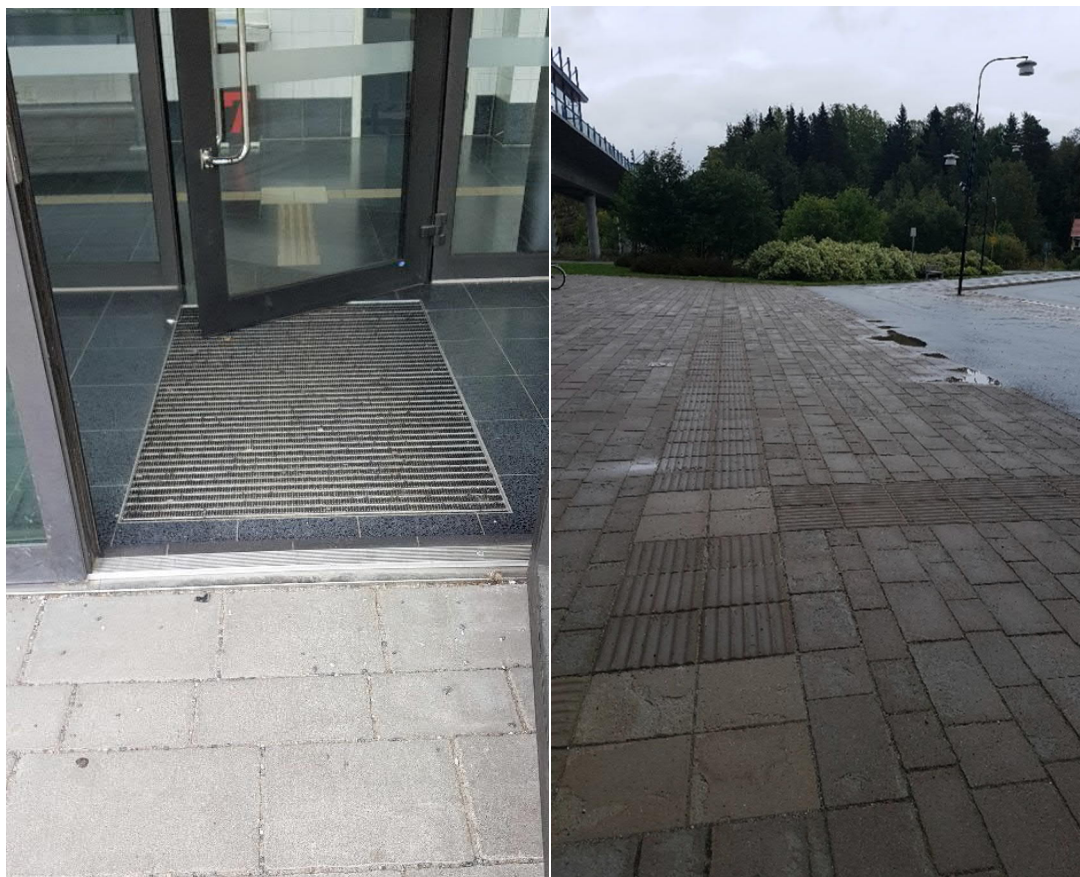
Bild 46. Entré till resecentret (vänster) ledyta med dålig kontrast (höger).

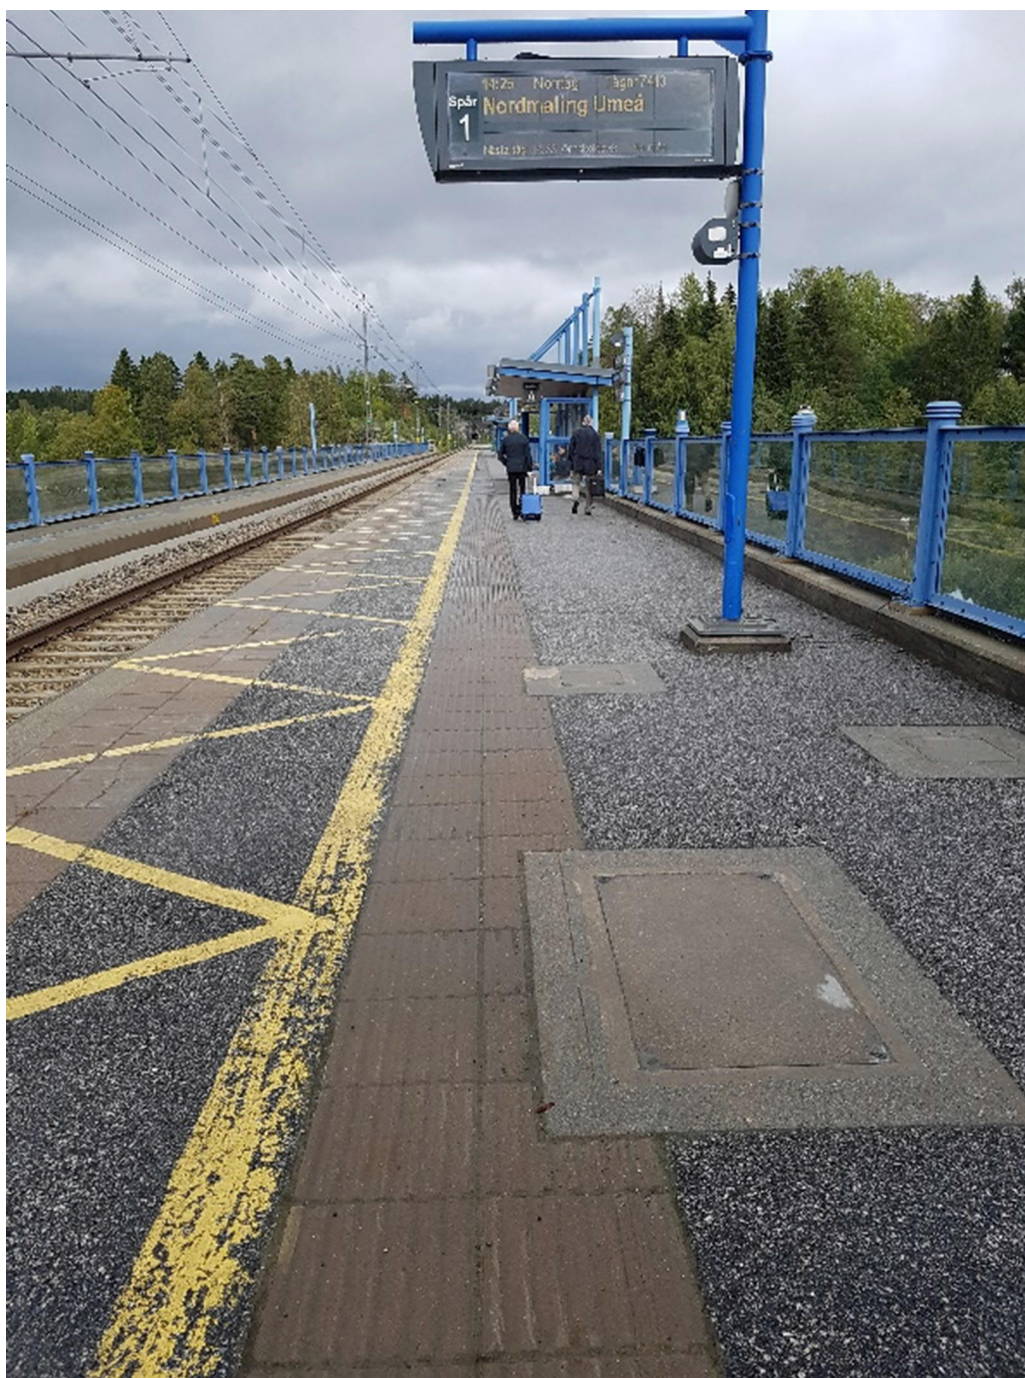
Bild 50. Bristfällig kontrastmarkering för ledyta och mot plattformskant.

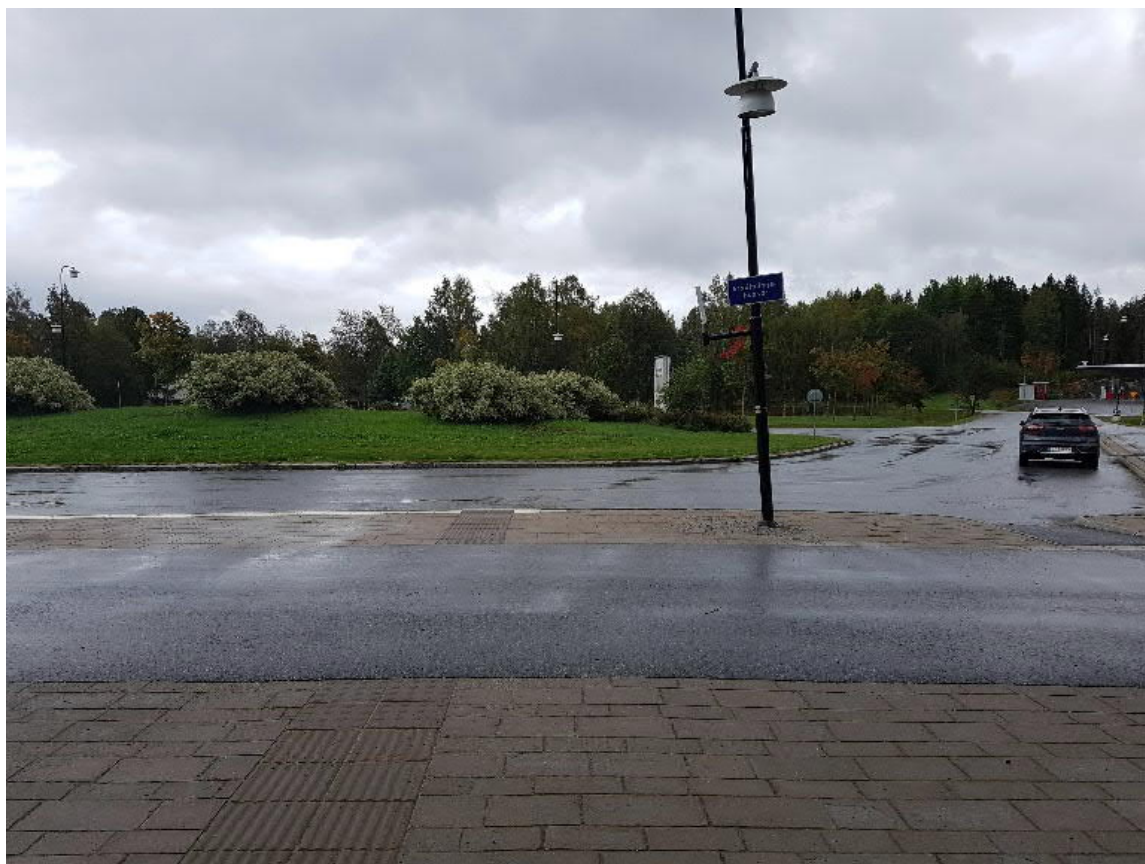
Bild 51. Avbruten ledyta mot plattformskant.

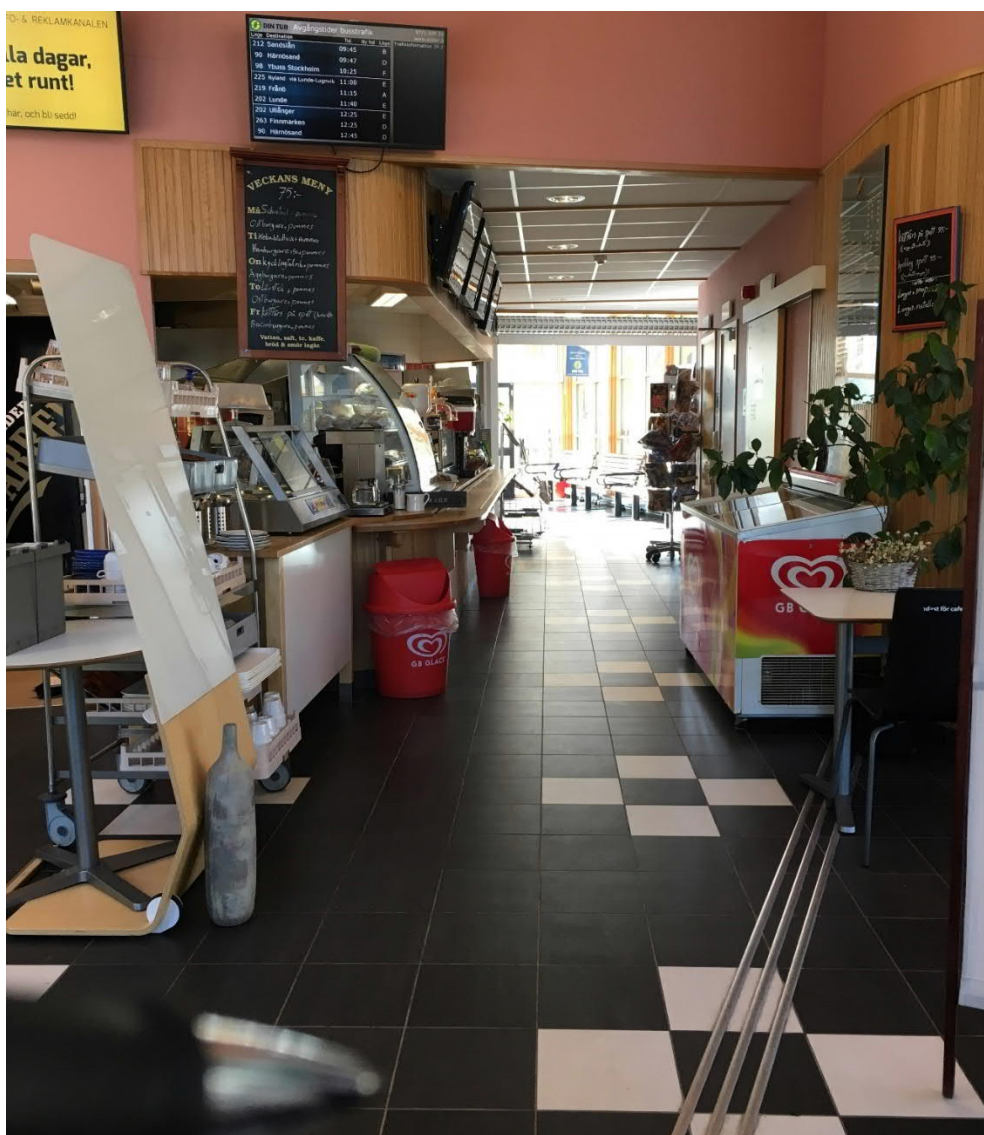
Bild 65. Ledyta som leder in mot möbler.

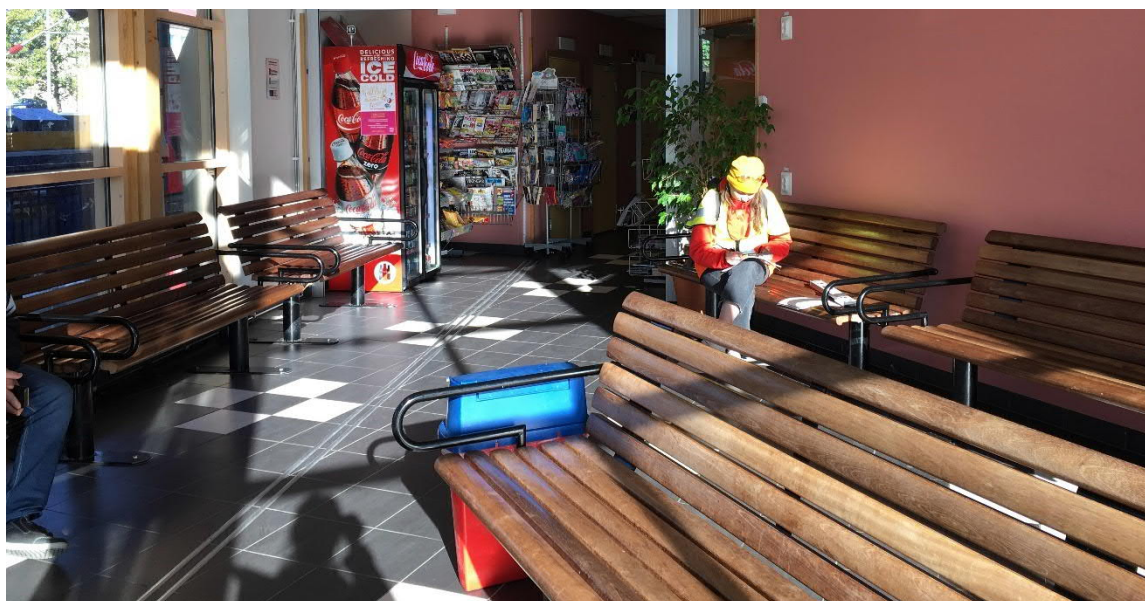
Bild 66. Ledyta som leder in mot möbler.
