RAPPORT  
TILLGÄNGLIGHETSANALYS KOLL2020

RAPPORT  
2018-12-10

UPPDRAG 287521, Tillgänglighetsanalys kollektivtrafiken Koll2020

Titel på rapport: Tillgänglighetsanalys Koll2020

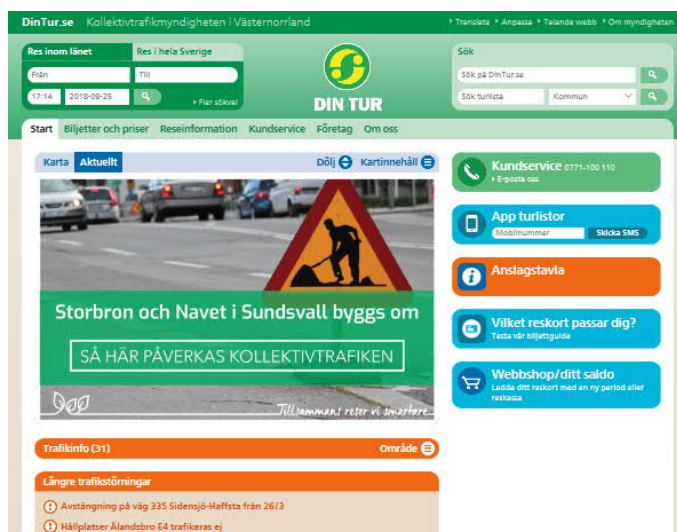
Bild 1. Hur startsidan på DinTur:s webbsida är färgsatt.

Information om tillgänglighet på stationer och i fordon kommer att utvecklas efterhand. Möjligheten att använda sig av verktyget 'talande webb' samt att översätta webbsidan till andra språk via 'Google Translate' finns redan och kommer att bevaras i uppdaterad version. Startsidan DinTur.se innehåller många olika färger var av flera kan vara svåra att urskilja för en person med nedsatt syn, se Bild 1. Färger som är svåra att urskilja i denna kontext är exempelvis orange och brunt eller ljusgrönt och mörkgrönt. Problemet ska dock åtgärdas i den uppdaterade versionen av webbsidan.

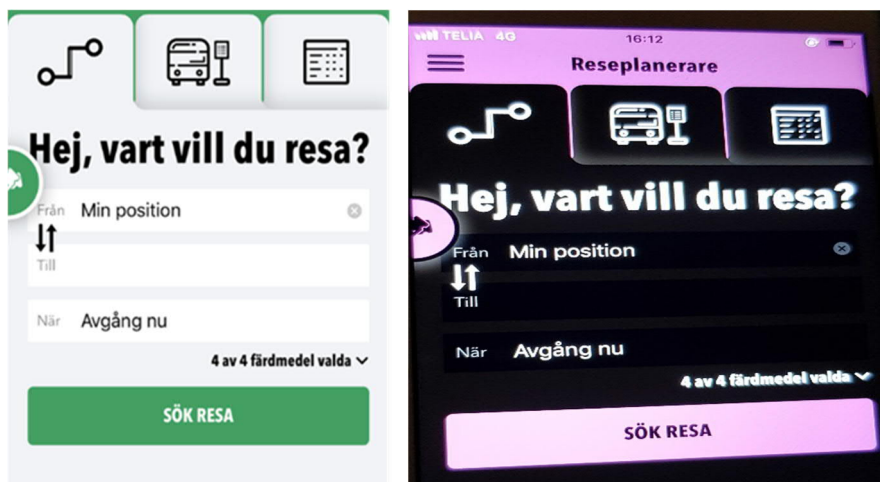
Bild 2. DinTur:s app med vanlig vy-inställning samt tillgänglighetsanpassad vy.

Bilderna ovan visar DinTur:s app med vanlig vy-inställning till vänster, respektive tillgänglighetsanpassad vy till höger, se Bild 2. I den vänstra bilden är kontrastfärgerna, ur ett tillgänglighetsperspektiv, inte optimala då de vita och blågråfälten kontrasterar dåligt. I den högra bilden visas samma vy men med iOS tillgänglighetsinställningar applicerade i syfte att invertera färgerna. Baserat på direktiven i checklisten avseende informationskanaler uppfyller inte DinTur:s webbsida och app samtliga checkpunkter, se Tabell 10.

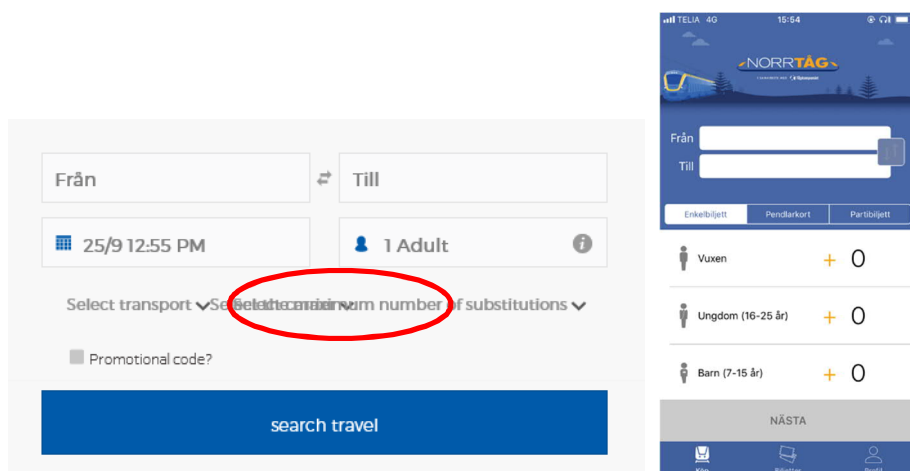
Bild 4. Vänster bild visar sökrutan efter att språket har ändrats från svenska till engelska på Norrtågs webbplats. Den röda ovalen på bilden markerar delar av texten som hamnat fel när sidan översatts. Höger bild visar Norrtågs app. Appen är endast anpassad för att köpa biljetter, men är tydlig och lättanvänd.

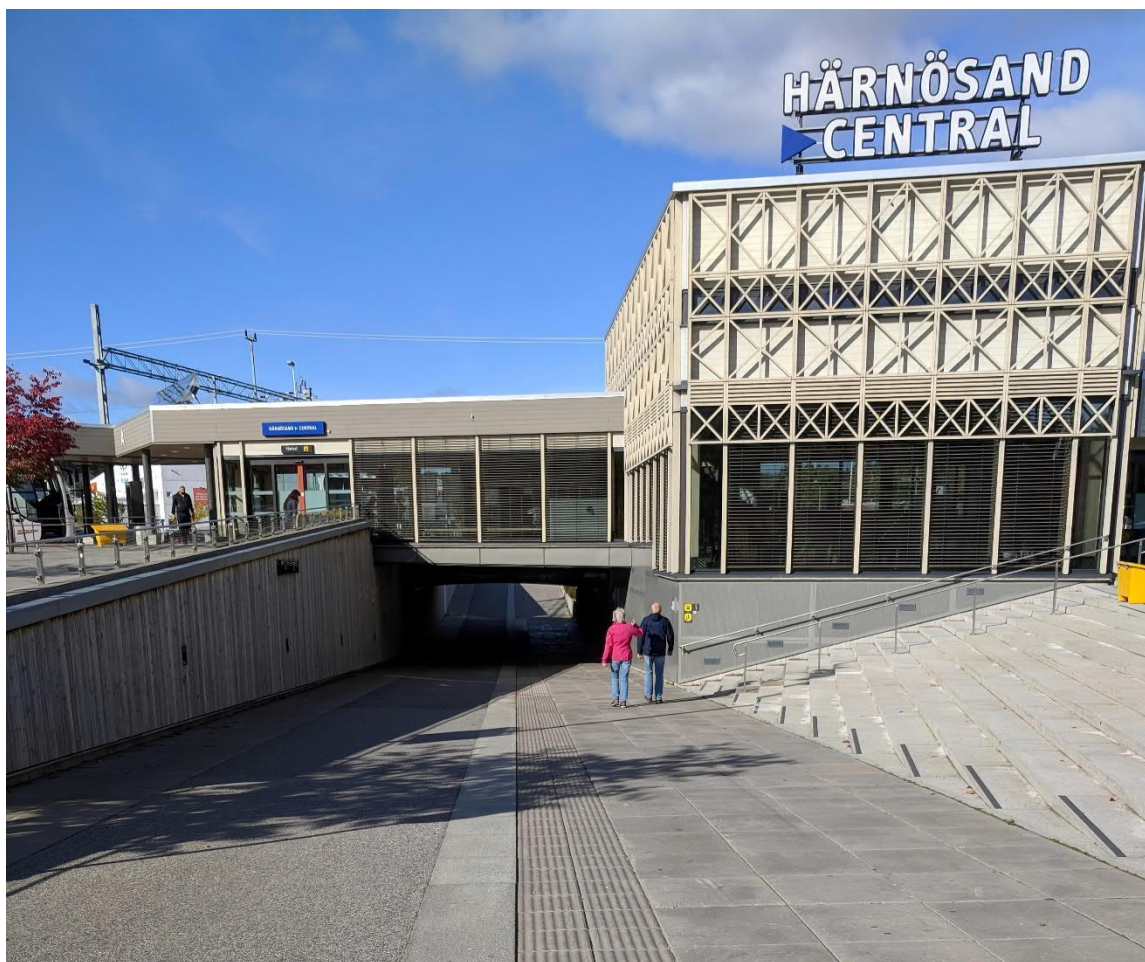
Bild 1. Härnösand station.

Härnösand station är ett modernt resecentrum med såväl bussterminal som järnvägsstation (se Bild 1). I stort bedöms tillgängligheten för stationsområdet, stationsbyggnaden, plattformarna och bussterminalen som god. Det är oftast möjligt att förflytta sig mellan strategiska punkter för resenärer med såväl sensorisk som motorisk funktionsnedsättning.

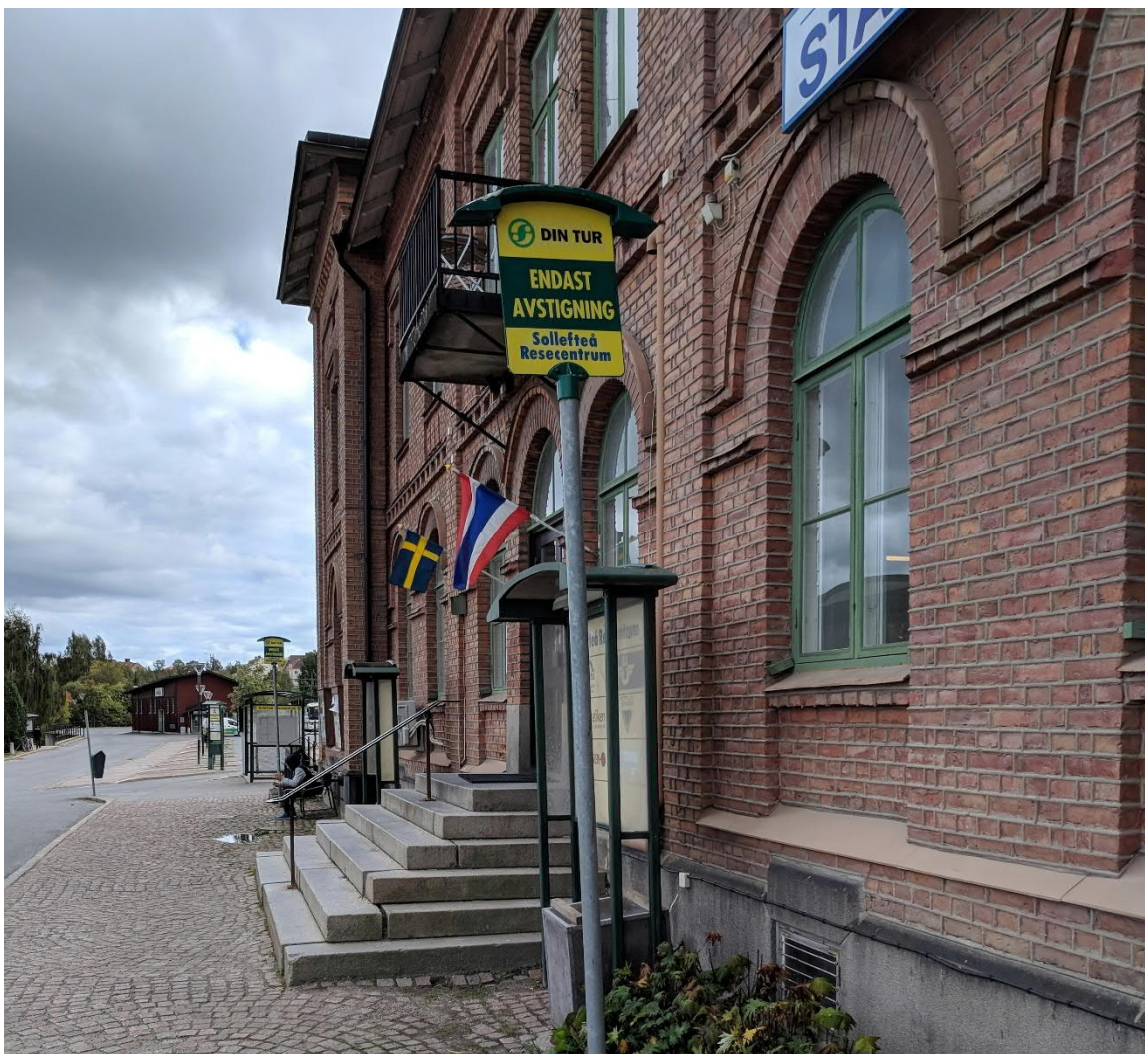
Bild 19. Sollefteå station.

Sollefteå station består av stationsområde, stationsbyggnad samt bussterminal (se Bild 19). Utöver dessa delar finns även plattformar, men dessa är ej med i bedömningen på grund av att det inte förekommer någon persontrafik. Sollefteå station saknar idag alla former av tillgänglighetsanpassning och är i stort sett oanvändbar för resenärer med sensorisk eller motorisk funktionsnedsättning.

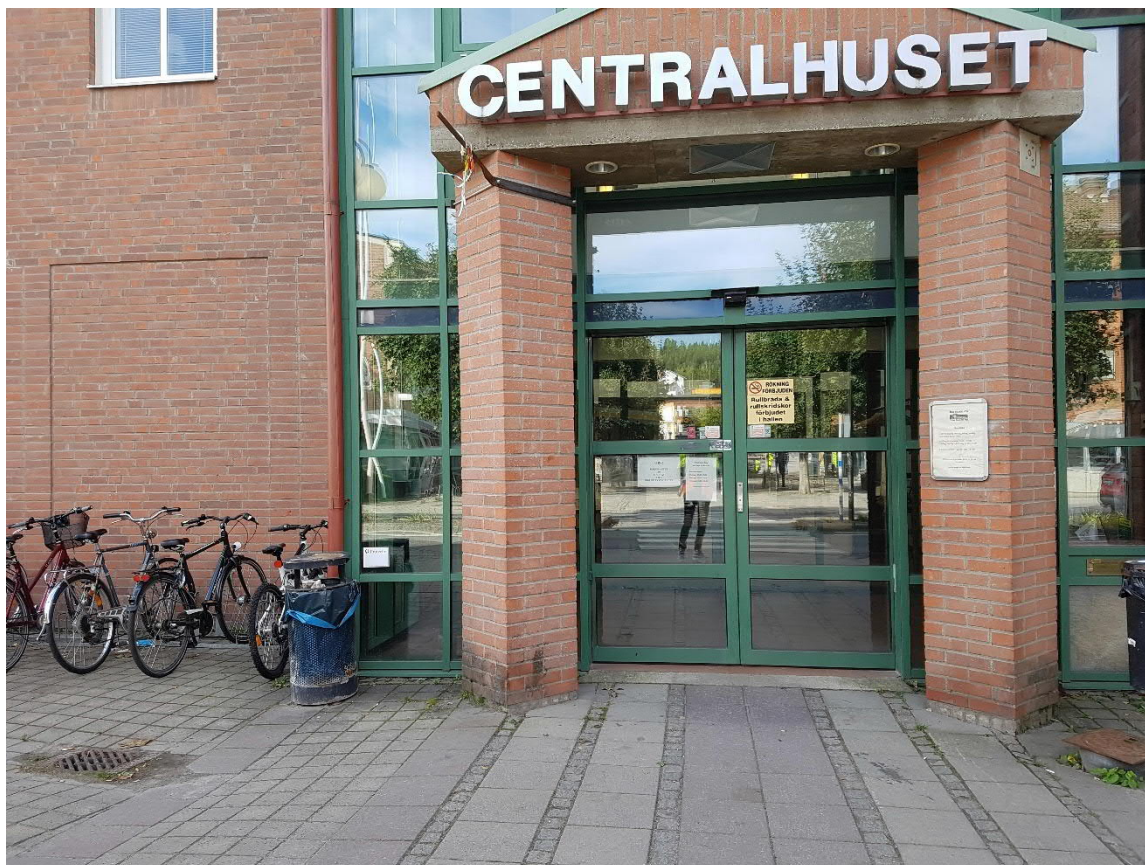
Bild 23. Ånge station.

Ånge station utgörs av stationsområde, stationsbyggnad, bussterminal samt plattformar. Stationsområdet, stationsbyggnaden samt bussterminalen saknar i stort sett tillgänglighetsanpassning och är svårnavigerade för resenärer med motoriska som sensoriska funktionsnedsättningar. Plattformarna har en högre av tillgänglighetsanpassning, dock finns vissa brister vilka redovisas nedan.

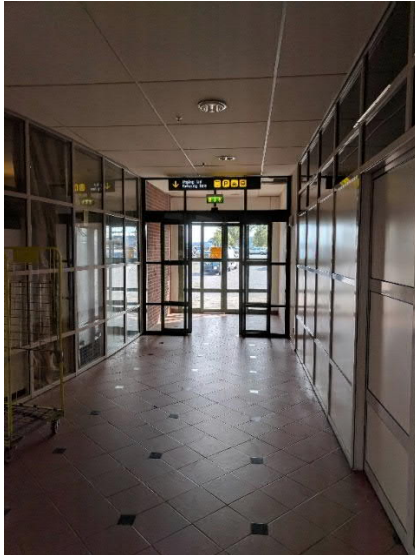
Bild 27. Inuti stationshuset.

Stationshuset saknar i stort sett tillgänglighetsanpassning, det finns inga taktila eller visuella stråk för att underlätta navigation, ingen taktil information och inga kontrastmarkeringar (se Bild 27).

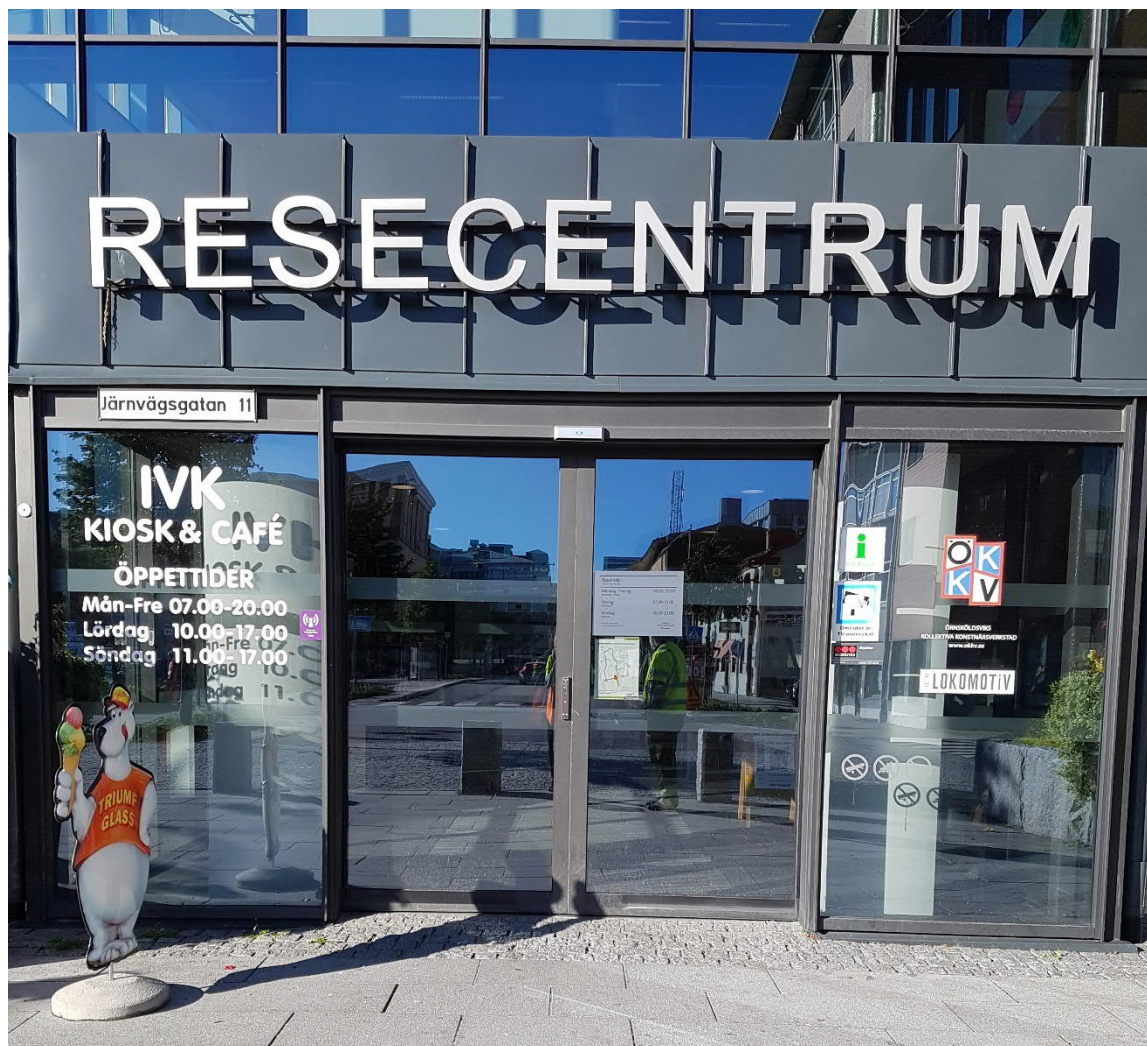
Bild 32. Örnsköldsviks resecentrum.

Örnsköldsviks resecentrum är ett modernt och kopplar till både bussterminal och järnvägsstation. I stort bedöms tillgängligheten för stationsområdet, stationsbyggnaden, plattformarna och bussterminalen som god. Det är oftast möjligt att förflytta sig mellan strategiska punkter för resenärer med såväl sensorisk som motorisk funktionsnedsättning.

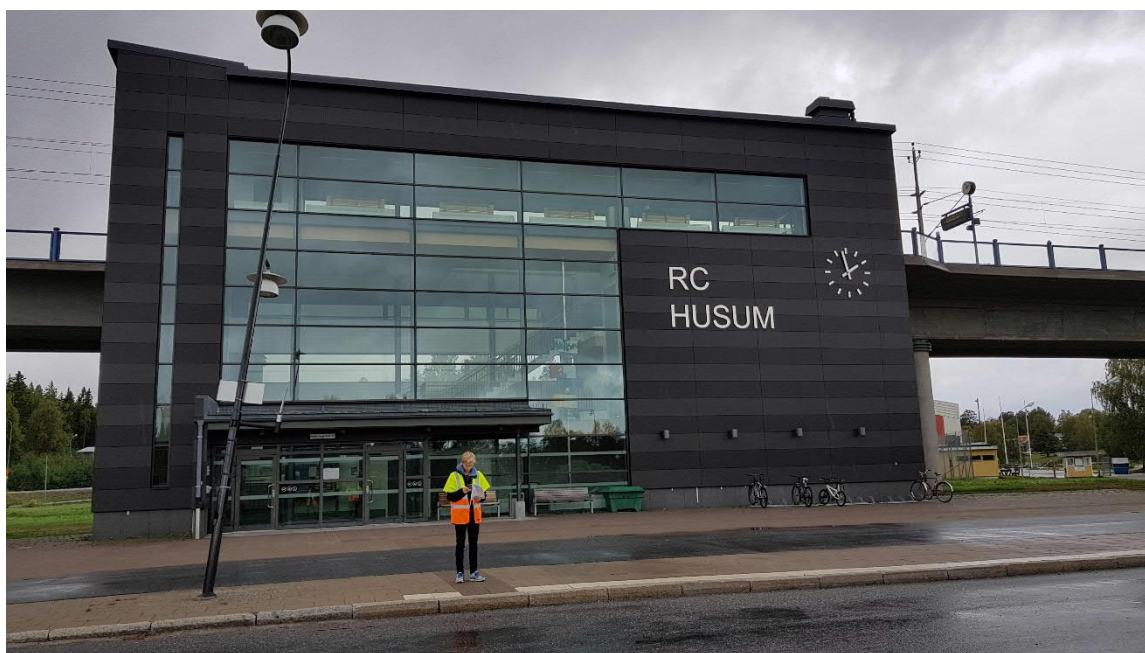
Bild 44. Husum resecentrum.

Husum resecentrum är en modern byggnad med i huvudsak tågtrafik och ett fåtal bussförbindelser (se Bild 44). Tillgängligheten i stationsbyggnaden och på plattformen bedöms som god medan utomhusmiljön är medelgod. Den byggda miljön gör det möjligt för resenärer med sensorisk och motorisk funktionsnedsättning att förflytta sig mellan strategiska punkter.

På fasaden till Husum resecentrum står "RC HUSUM" (se Bild 44). Det är inte självklart att alla förstår vad "RC" står för. Därmed kan vissa personer ha svårt att tolka byggnadens funktion. Utanför resecentrumets entré saknas mötesplats för ledsagning. Det saknas informationstavla utanför resecentrumet som talar om vad det är för en byggnad och det saknas även taktil/talbar information gällande byggnadens öppettider (se figur 2).

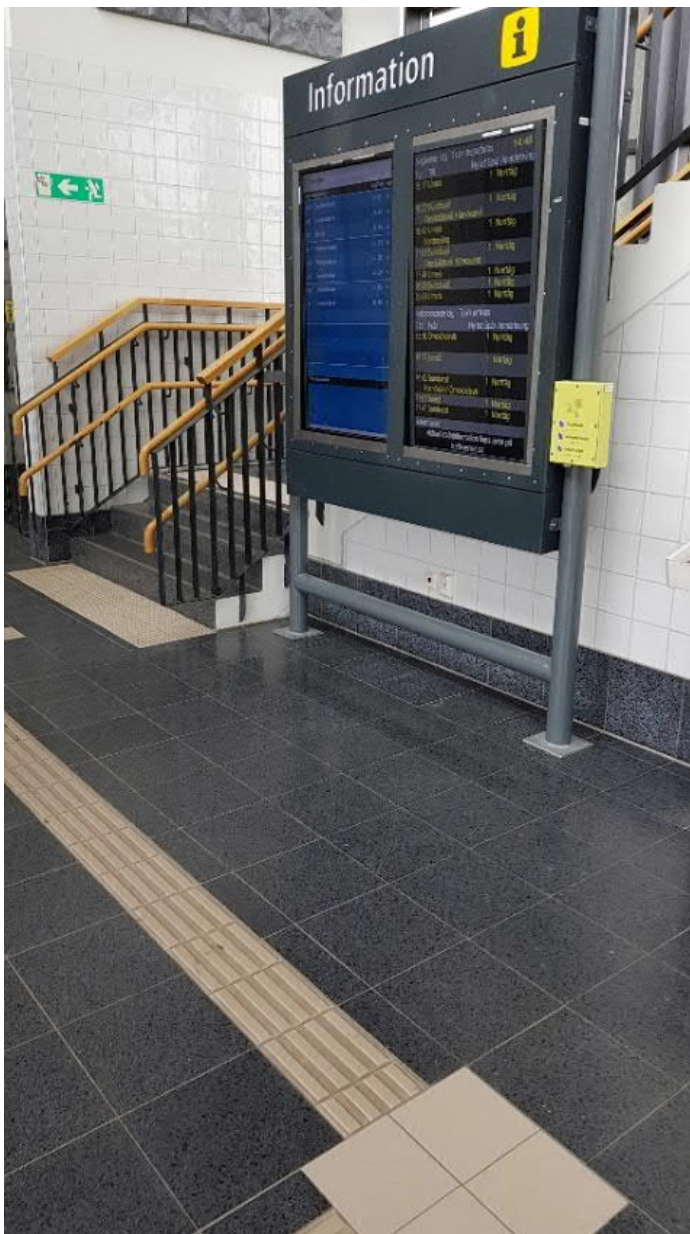
Bild 47. Ledyta, informationstavla och prator.

Inne i resecentret finns ledytor som leder mot viktiga funktioner såsom hiss, trappa, toalett och informationstavla med taktill information om byggnadens funktioner. Ledytan leder där-  
emot inte fram till pratorn vid informationstavlan, som läser upp information om avgångar  
(se Bild 47).

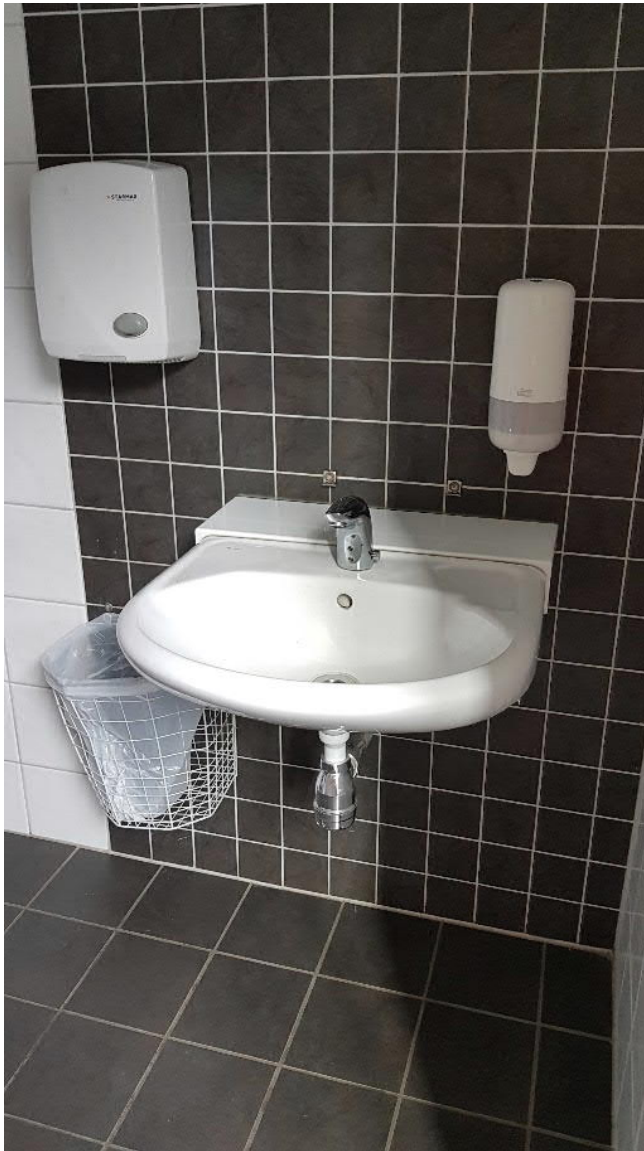
Bild 48. Badrumsinredning.

Det finns två toaletter i byggnaden – en vid entréplan och en på våning 4. Toaletterna är gratis att använda. Handfat och toalett är kontrastmarkerad mot kaklet som är i svart (se Bild 48). Dörrar till toaletter har dörrhandtag av standardformat. Från insidan finns lågt sittande handtag samt stort låsvred (hela handtaget). Toalettdörrar har ingen automatisk dörröppnare.

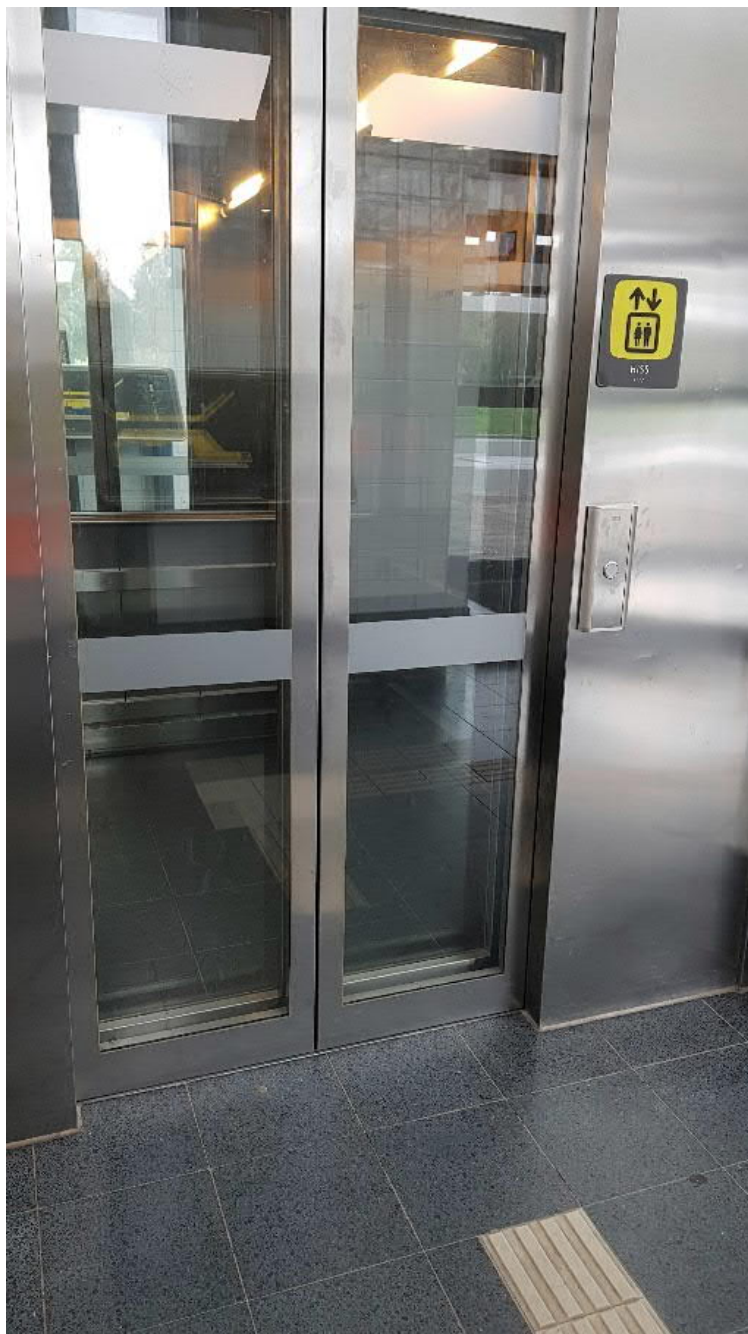
Bild 49. Hiss.

Vid hissen finns informationstavla som är kontrastmarkering men hissknappen har ingen kontrastmarkering (se Bild 49).

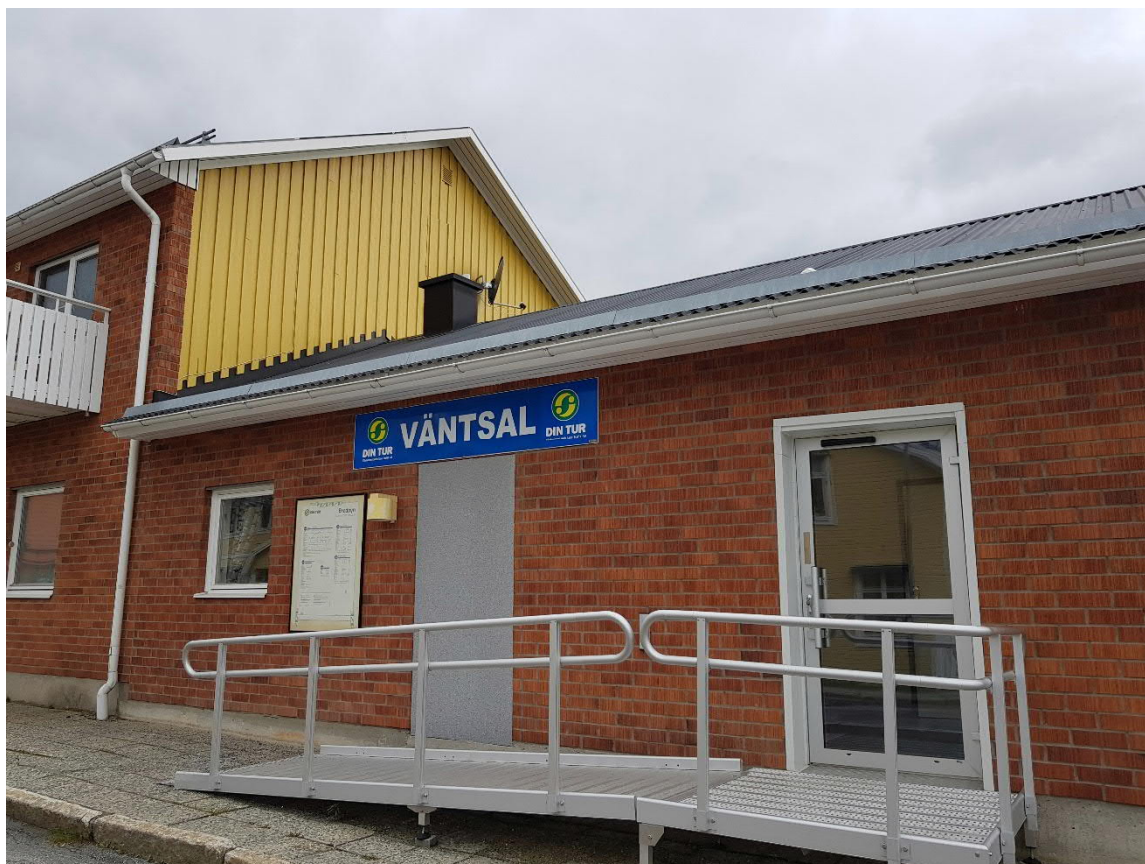
Bild 52. Bredbyn bytespunkt.

Bredbyn är en bytespunkt för busstrafik, där det finns en väntsal med en toalett. Generellt saknas flera funktioner avseende tillgänglighetsanpassning vilket gör Bredbyn relativt svår-tillgänglig framförallt för personer med sensorisk funktionsnedsättning men också för personer med motorisk funktionsnedsättning.

Väntsalen nås via en ramp i metall (se Bild 52 på föregående sida). Dörren kan öppnas utifrån med en automatisk dörröppnare. Inne i väntsalen finns två sittbänkar med armstöd (se Bild 54).

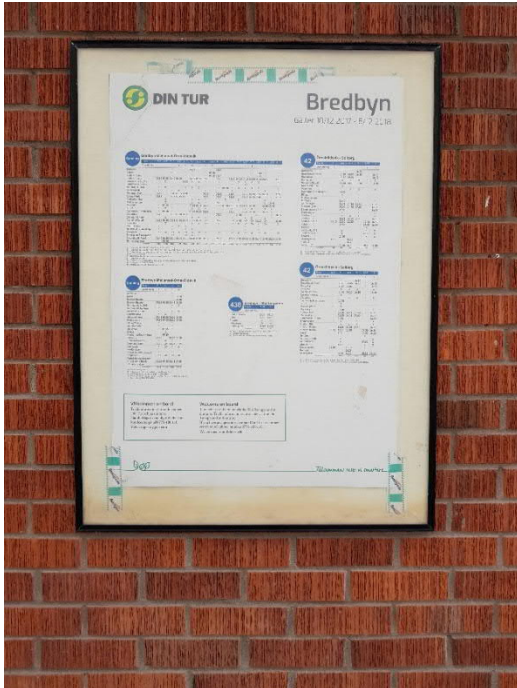
Bild 53. Informationstavla.

Det saknas både ledytor, ledstråk och kontrastmarkeringar. Den informationstavla som finns är belägen på utsidan av vänthallen (se Bild 53). Det är endast på denna tavla som hållplatsnamnet framgår. Informationstavlan är skriven med liten text och det saknas hörbar och taktil information.

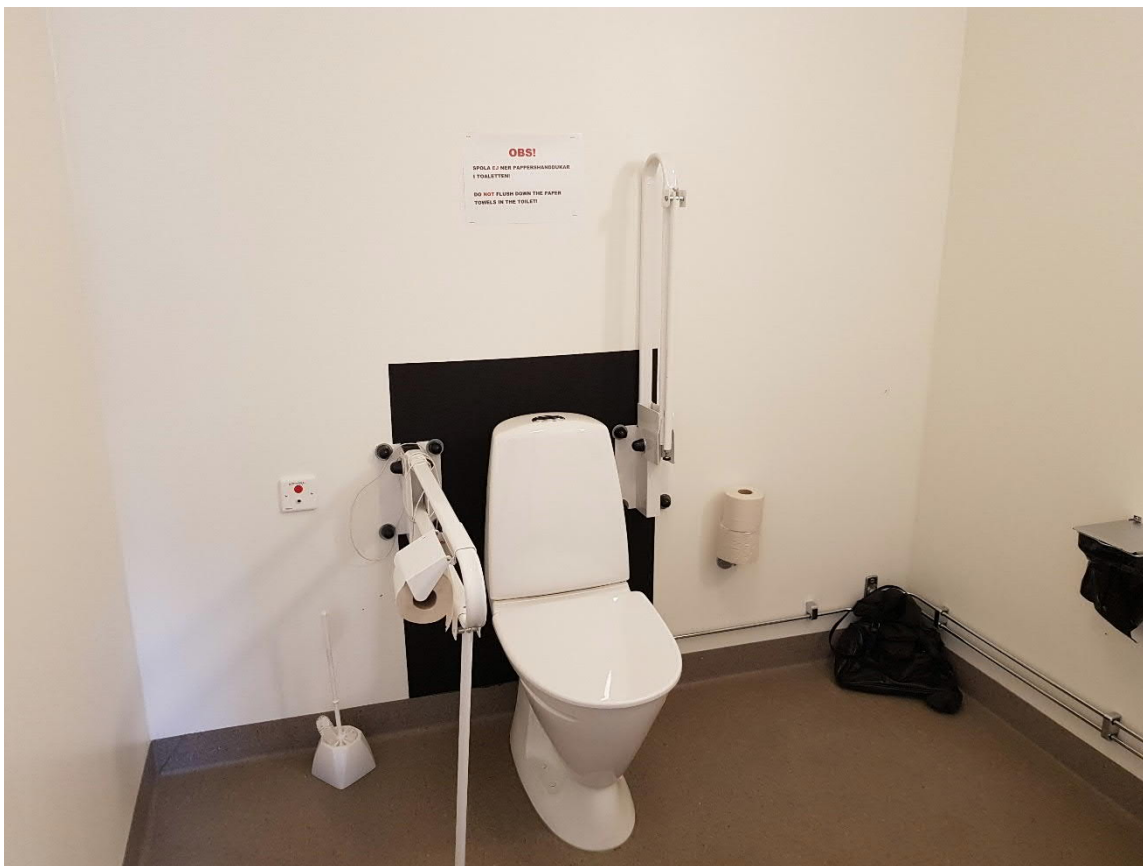
Bild 55. Toalett.

Det finns en toalett i väntsalen. Toaletten saknar skyltning men är gratis att använda. Toaletten är handikappanpassad med armstöd och ett lågt beläget handfat. Genom svart kakel bakom badrumsinredningen blir toalettstol och handfat kontrastmarkerad (se Bild 55). Dörrhandtaget är av standardformat. Nödlarmsknapp finns.

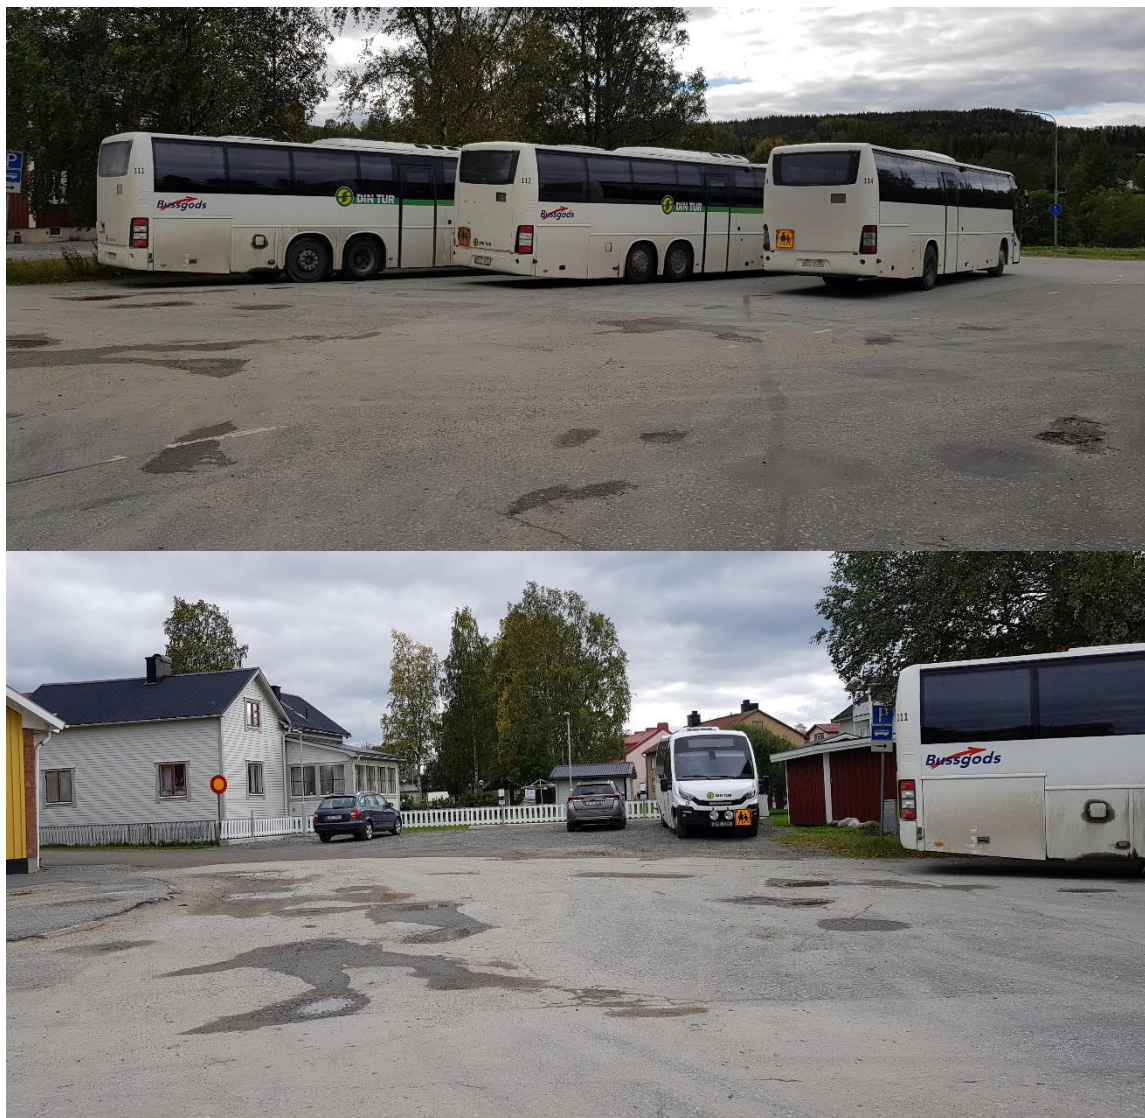
Bild 56. Bussparkering.

Det saknas busshållplatser, bussarna inväntar på parkeringen och det är därifrån bussarna angörs (se Bild 56). Därmed saknas möjlighet att nå bussar från en upphöjd plattform vilket gör dem svårtillgängliga för personer med motorisk funktionsnedsättning. Ingen skyltning eller ledstråk finns.

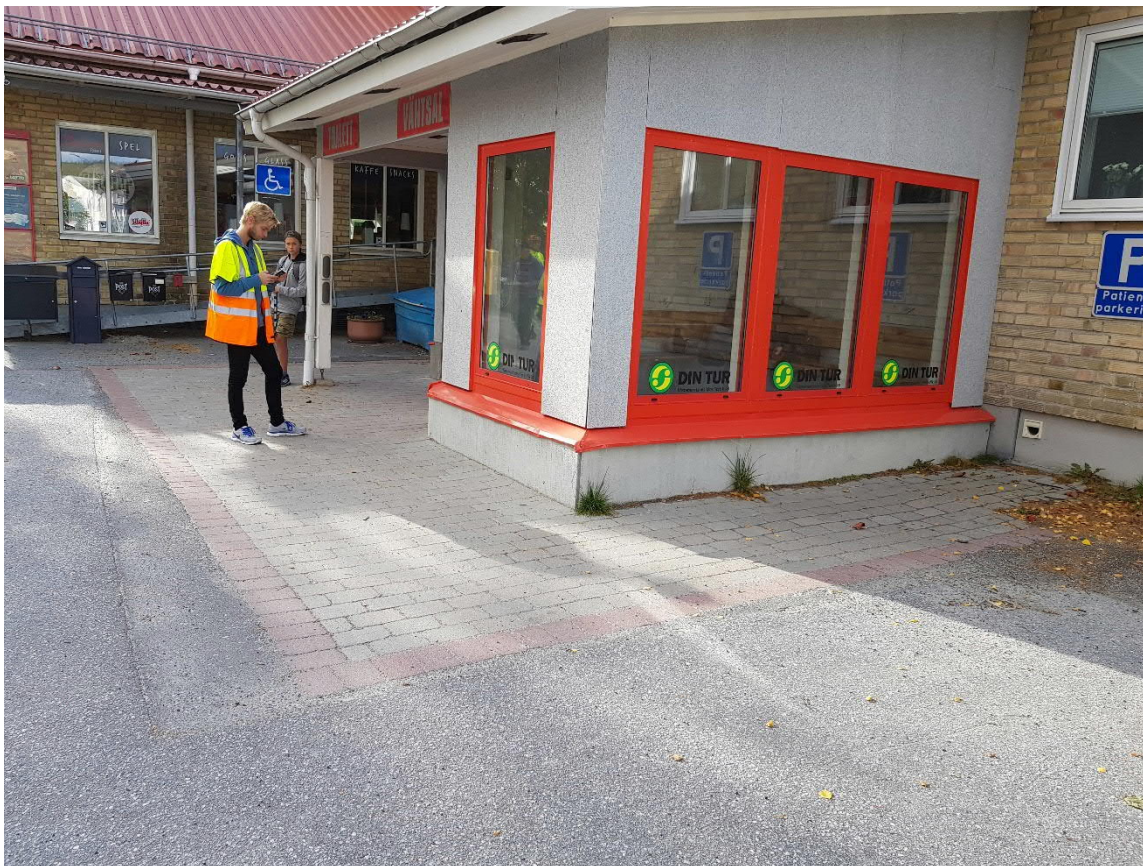
Bild 57. Bjästa bytespunkt.

Bjästa bytespunkt för bussar består av en vänthall med toalett. Det saknas busshållplatser, ledstråk och tillgänglighetsanpassad information. Tillgängligheten är bristfällig.

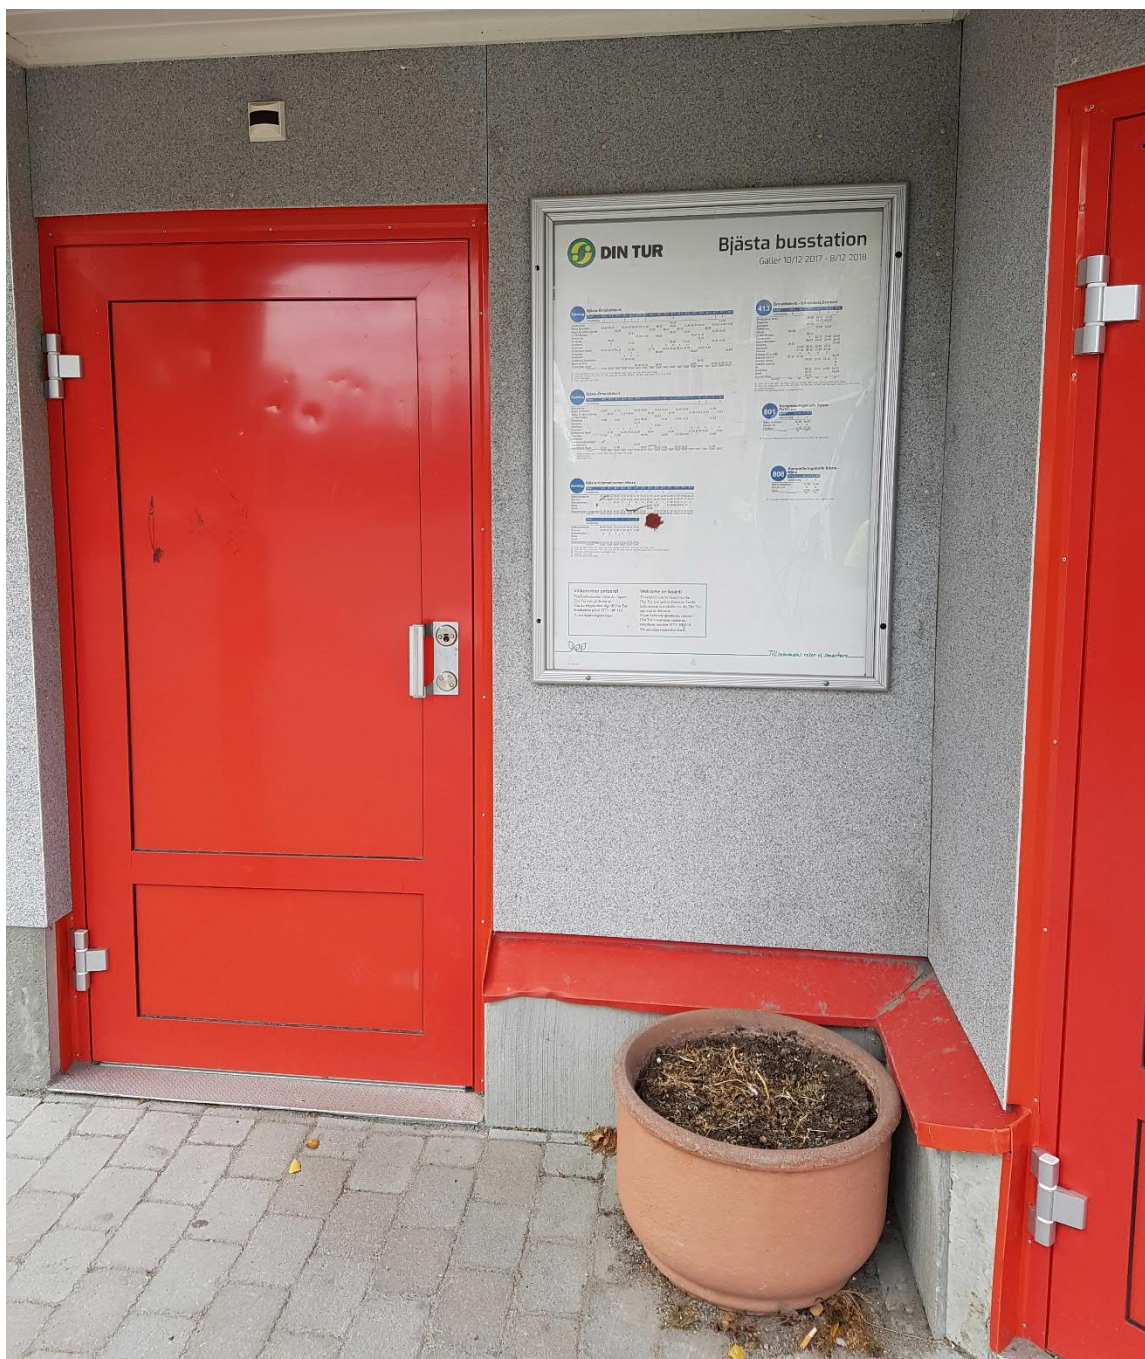
Bild 58. Informationstavla vid entré.

Det saknas ledstråk på stationsområdet. Även tydliga skyltar och taktil information saknas. Den skylt som finns är belägen vid vänthallens entré och är skriven med relativt liten text. Framför skylten står en blomkruka vilket medför att det är omöjligt att komma nära skylten (se Bild 58).

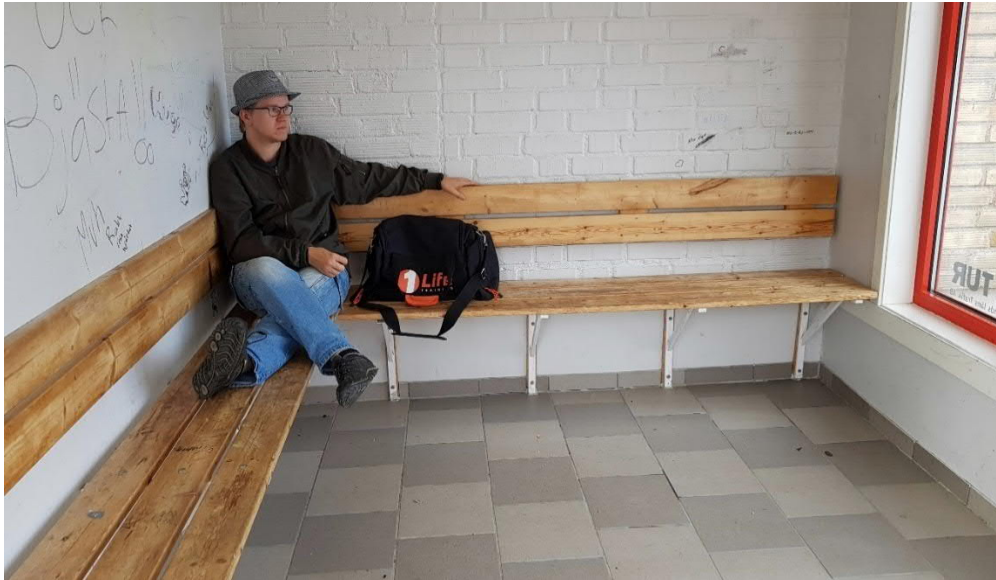
Bild 59. Sittbänkar i vänthallen.

Inne i vänthallen finns sittbänkar utan armstöd (se Bild 59).

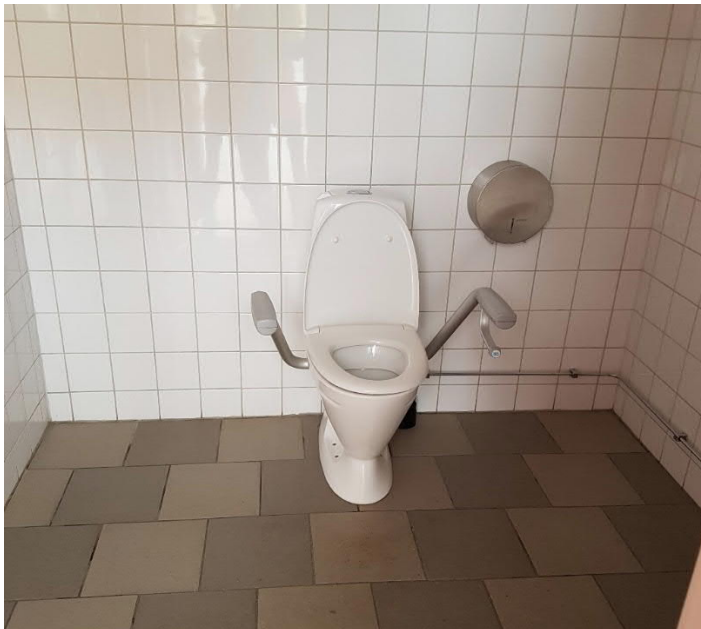
Bild 60. Toalett.

Inne i byggnaden finns en toalett som rymmer en rullstol (se Bild 60). Denna är handikappanpassad med armstöd vid toaletten. Toaletten har dörröppnare från insidan. Det saknas kontrastmarkering mot badrumsinredningen och det saknas också en toalettskylt.

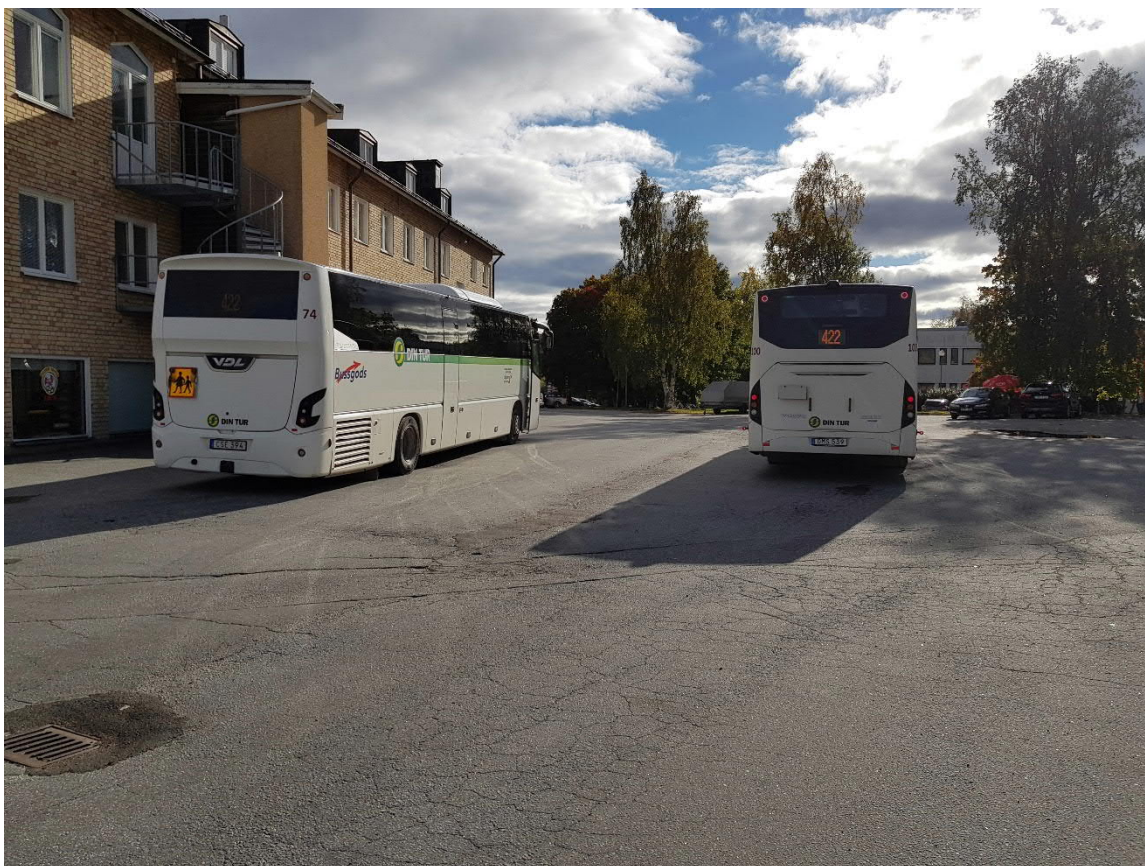
Bild 61. Bussparkering som fungerar som på- och avstigningsplats.

Det saknas busshållplats och därmed saknas även en upphöjd plattform för resenärer att gå på bussen (se Bild 61). Detta gör bussarna svårtillgängliga för personer med motorisk funktionsnedsättning. Eftersom det saknas taktila stråk mot bussarna är det även svårt för personer med synnedsättning att nå bussarna. Det innebär även en trafiksäkerhetsrisk då bussarna nås via parkeringen, där bussar kan komma körandes.

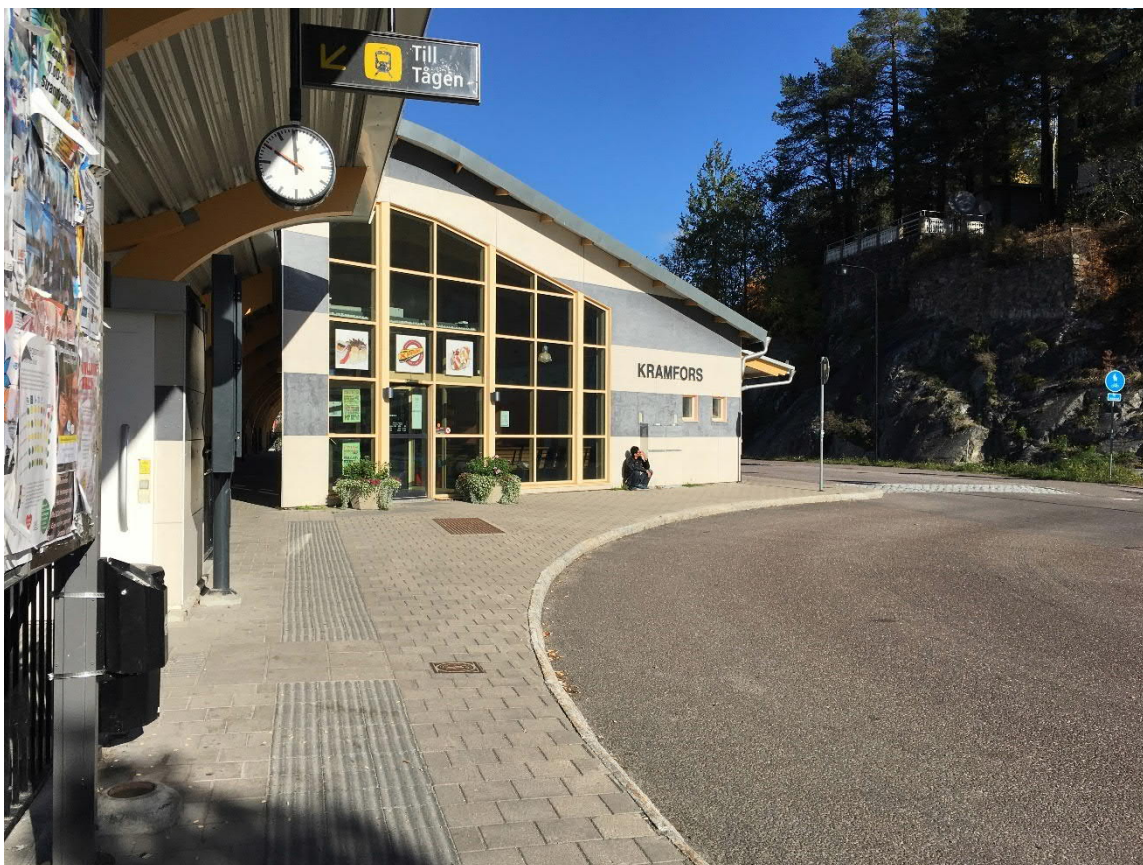
Bild 62. Kramfors resecentrum.

Kramfors resecentrum innehar en bussterminal samt järnvägsstation med en perrong. Det finns en väntsal som främst upptas av ett café, men där det finns allmänna sittplatser och toalett. Det finns vissa brister i utformningen, framförallt vad gäller ledytor och tillräckligt stora utrymmen vilket gör det något utmanande för resenärer med sensorisk och motorisk funktionsnedsättning att förflytta sig mellan strategiska punkter.

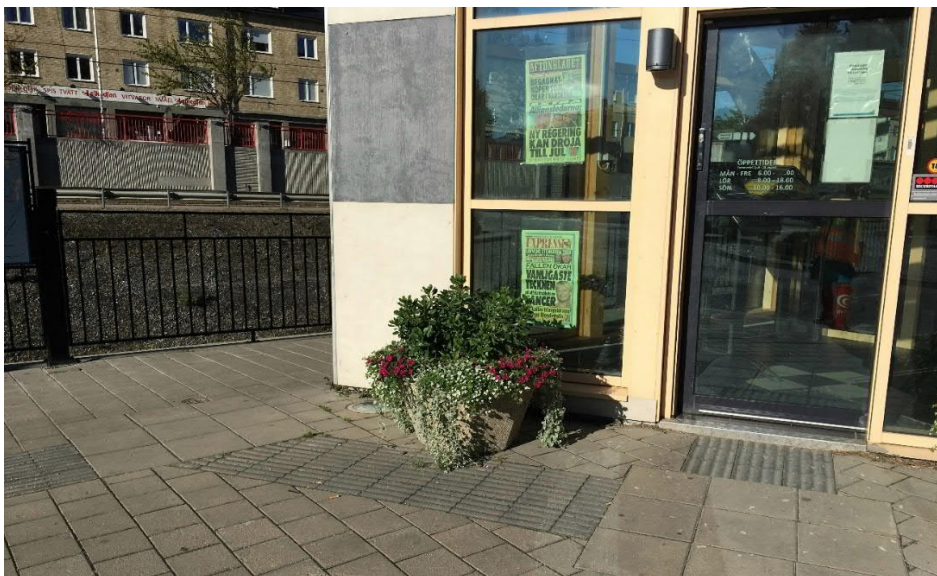
Det finns ledytor mellan väntsalens entré, tågplattform och busstation. Ledytorna är av lämpliga mått men är inte i kontrasterade färg mot omgivande plattor (se Bild 63). Båda entréer till vänthallen har en hög tröskel. Entrén mot plattform saknar automatisk dörröppnare från utsidan. Det saknas mötesplats för ledsagning vid resecentret.

Bild 63. Ledyta mot entré.

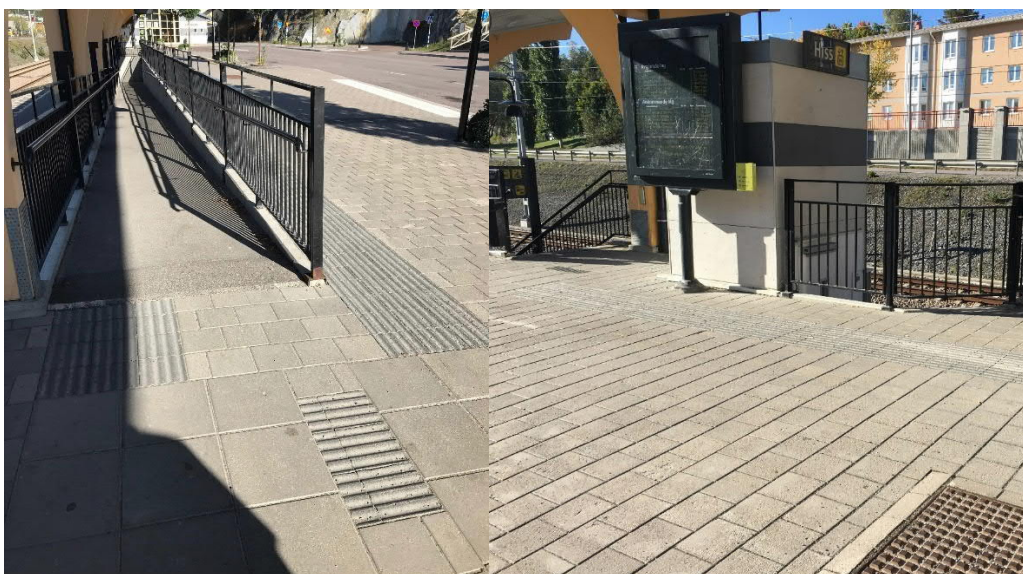
Valplattorna är stora vilket gör att sinusplattorna blir väldigt små på vissa platser, såsom vid trappan och rampen på väg ned mot perrongen (se Bild 64). Järnvägsstationen ligger i ett plan ner och kan nås via hiss, ramp och trappa. Rampen har en lutning på upp till 4,9% och det är ett långt avstånd till det mellanliggande vilplanet. Utanför resecentrumet finns informationstavla med avgångar för tåg. Det finns även hörbar information om avgångar via prator. Ledytan markerar inte med en valplatta att det finns en prator (se Bild 64).

Bild 64. Ledyta mot ramp (vänster) informationstavla med prator (höger).

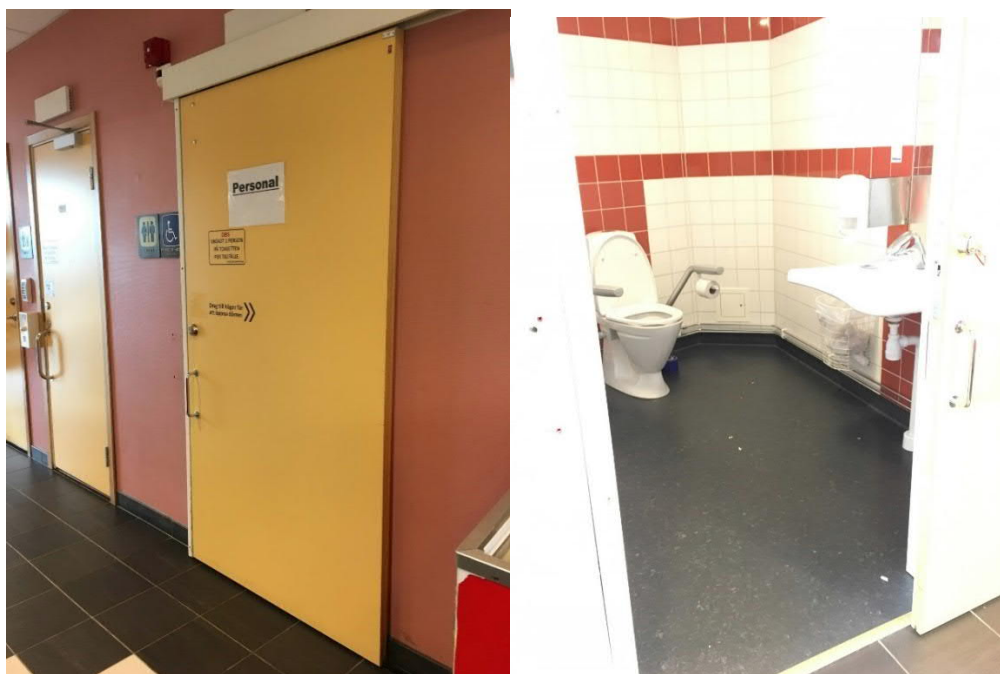
Det finns två toaletter i vänthallen. Toaletternas skyltar är kontrastmarkerade och är läsbara med punktskrift (se Bild 67). Den ena toaletten betalas med mynt medan den på den tillgänglighetsanpassade toaletten står "personal". Toaletten kan användas av kunder gratis genom att hämta nyckeln i kafé, vilket dock inte framgår av skyltningen. Den ena är handikappanpassad och är utformad med relativt god kontrastmarkering (vitt mot rött) (se Bild 67). Där finns ett skötbord men detta skyltas ej.

Bild 67. Dörr mot hygienutrymmen (vänster) inredning i hygienrum (höger).
