RAPPORT  
TILLGÄNGLIGHETSANALYS KOLL2020

RAPPORT  
2018-12-10

UPPDRAG 287521, Tillgänglighetsanalys kollektivtrafiken Koll2020

Titel på rapport: Tillgänglighetsanalys Koll2020

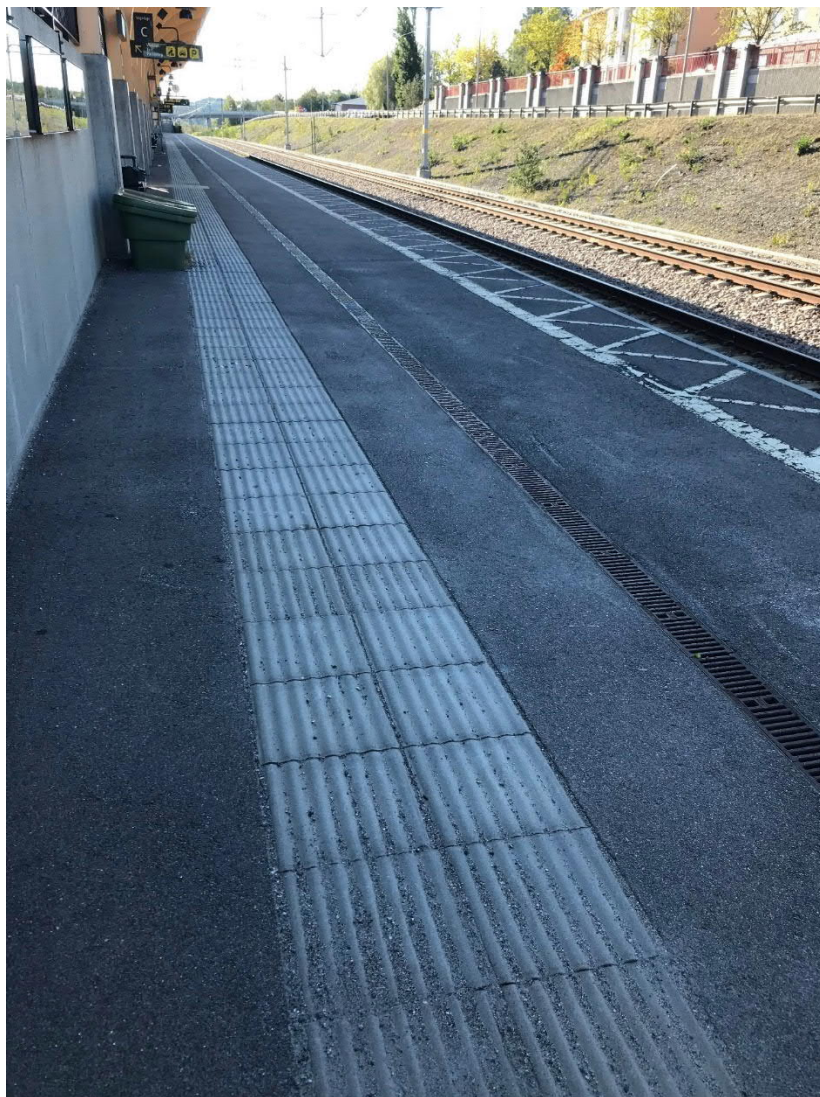
Plattformarna är utrustade med ledytor med låg kontrast mot asfalten. Kontrastmarkeringen mot spåret är av en vit målad färg som är relativt avskavd och som inte anses skapa en tydlig kontrastmarkering (se Bild 68). Det finns bänkar med armstöd längs perrongen, och ett tak som sträcker sig över hela perrongen.

Bild 68. Perrong.

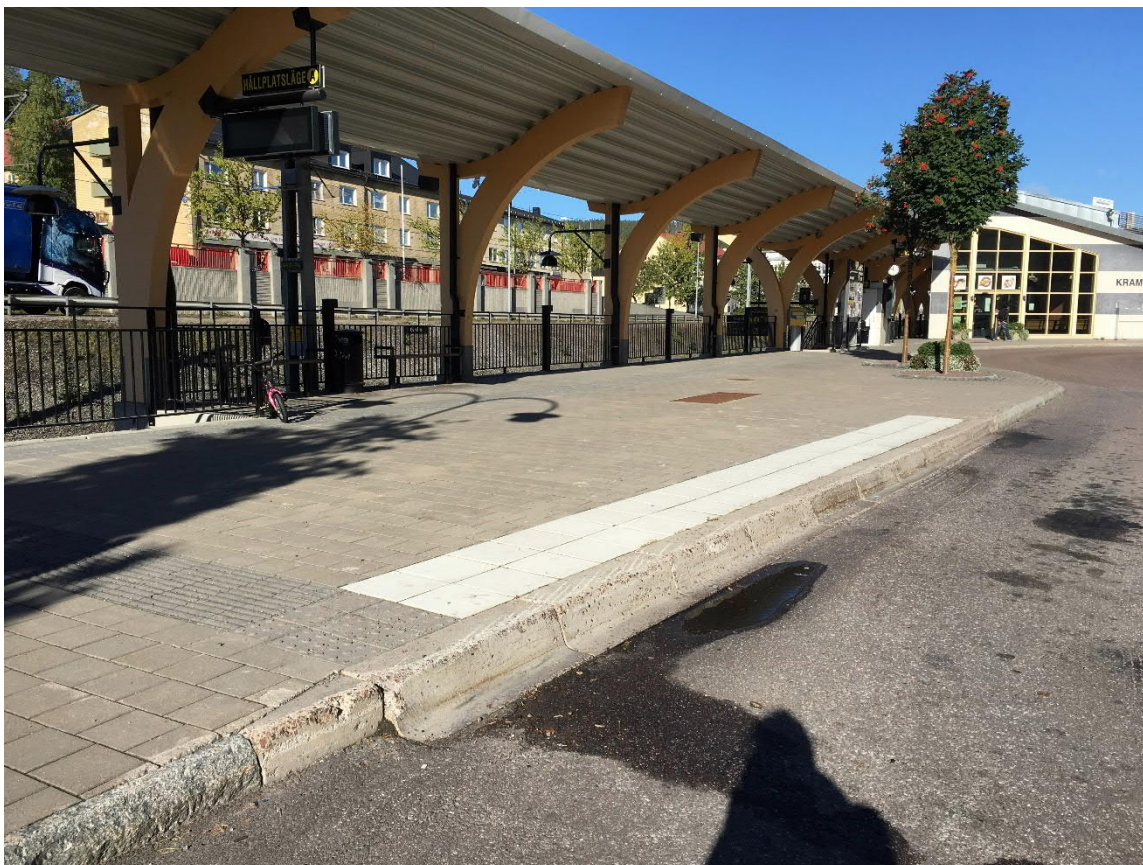
Bussterminalen är tillgänglig och nås via ledstråk. Plattformskanten är markerad med kontrastmarkering (se Bild 69). Det finns inga väderskydd men ett tak finns.

Bild 69. Bussterminal.
